## Utlåtande över ÖVERLÅTELSEBESIKTNING

Mörbylånga Kvinneby 3:11  
Norra Kvinneby 208

### Överlåtelsebesiktning för säljare enligt SBR-modellen

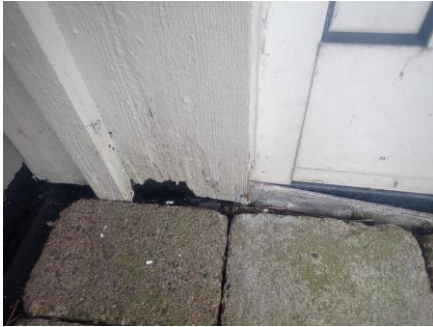
| <b>Fasad:</b> | Mindre rötskador förekommer på panelen främst i nederkant<br> |

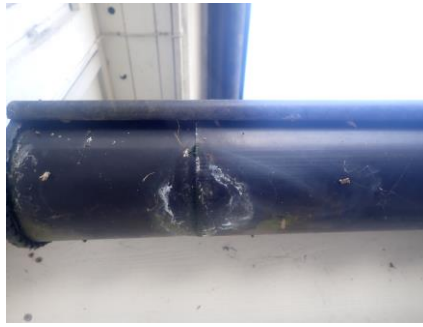
Skarvar på hängrännor är otäta

Hängrännor saknas delvis

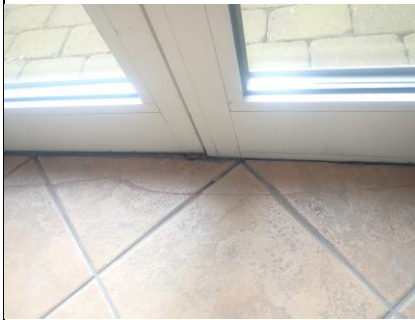
Flera golvklinker är spräckta invid dörrparti mot öster samt mot kök

Det är bom under några klinker, dvs ligger lösa mot underlag och är mer känsliga för slag och stötar

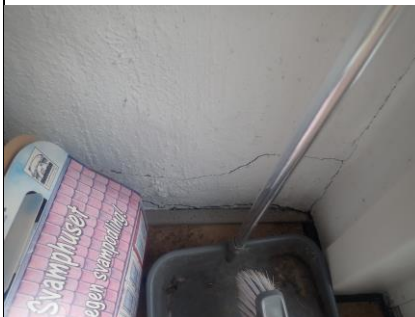
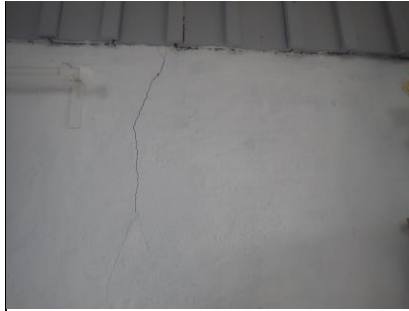
Vägg mot kök, tidigare yttervägg, har sättsprickor

Fönster i gavel mot söder har imma i glaskassetterna

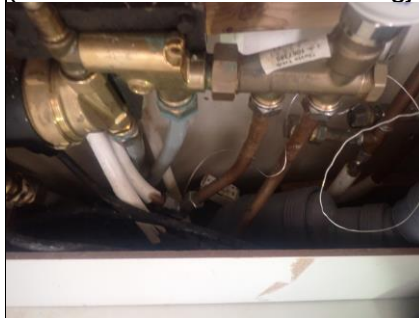
Golvvärme rörfördelning i diskbänksskåp är ej i våtsäkert utförande  
(Godkänd installation när det gjordes)

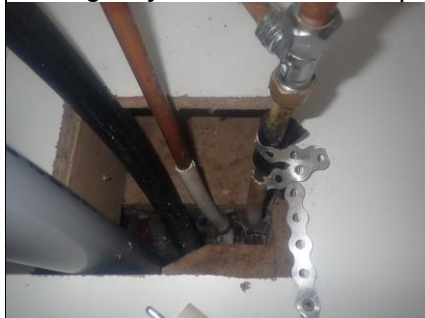
Ytterdörr otät i karm  
Fönster är rötskadat  
Läckageskydd i tvättbänksskåp saknas

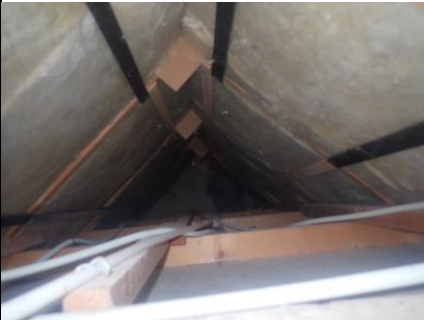
| Vind | Bild taken genom lucka i tak--<br> |
