Borgholm Kläppinge 3:13  
2022-07-18

## Utlåtande över ÖVERLÅTELSEBESIKTNING

Uppdragsnr: 2022-07005

Fastighetsbeteckning: Borgholm Kläppinge 3:13  
Adress: Kläppingevägen 81  
Postnummer och Ort: Köpingsvik  
Kommun: Borgholm  
Fastighetsägare: B Rehnström

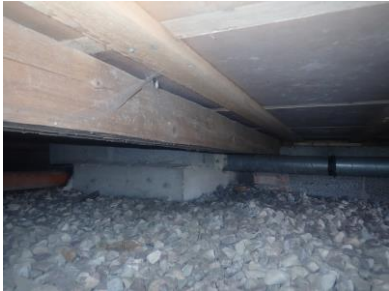
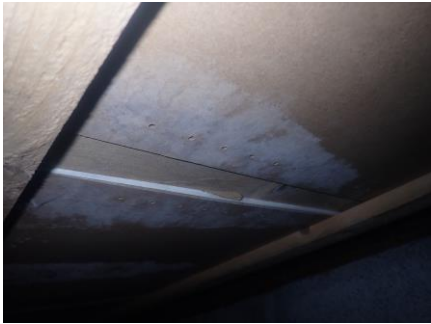
| Grundläggning | <p>I väster oisolerad gjuten platta på mark med uppreglade golv med ovanliggande isolering</p> <p>Se vidare Riskanalys 3:1 - Oisolerad platta på mark</p> <p>I del mot öster uteluftventilerad krypgrund</p> <p>Marken i grunden består av makadam och trossbotten av garderobsidor av masonit, missfärgning förekommer på trossbottenskivor</p> <p>Fuktkvoten uppmättes till som högst 20,2 % i trävirket,</p> |

**3:1 Oisolerad gjuten platta på mark** med ovanliggande organiskt material är en känd riskkonstruktion ur fuktsynpunkt, markfukt håller betongplattan naturligt uppfuktad och kan orsaka fuktskador i träsyllar och isolering som ligger i direktkontakt med betongplattan

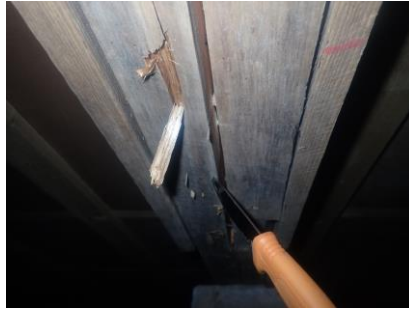
Mindre spår efter trämask i bärlina

Se vidare Riskanalys 3:2 - Grundläggning

Alla uteluftventilerade kryppgrunder och torpargrunder bedöms som riskkonstruktioner ur fuktsynpunkt

Fukt tillförs genom avdunstning av markfukt och genom ventilationsluften främst under sommarhalvåret då varm fuktig luft kondenserar mot den kalla grundsockeln/muren

Risk för insekter och fuktskador föreligger om fuktkvoten överstiger 17% i trävirket

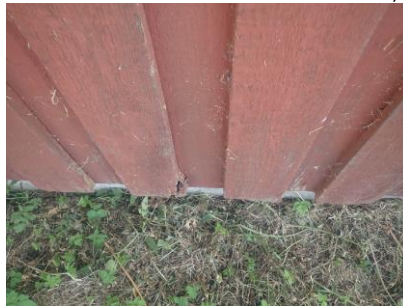
Mindre skador och rötskador förekommer på panelen och knutbrädor främst i nederkant, där fasaden ligger nära

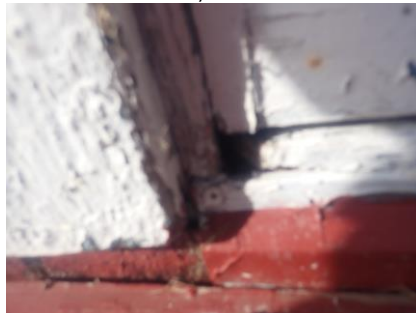
Ytterdörr entré, tröskel skadad

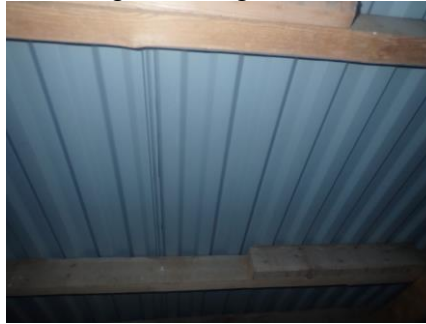
Vind över del i väster  
Underlagstäckning saknas under plåttak

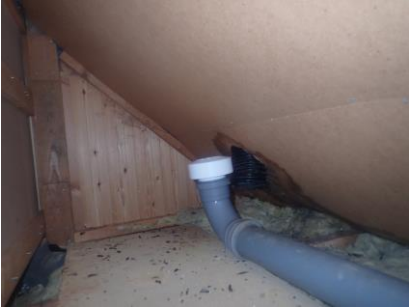
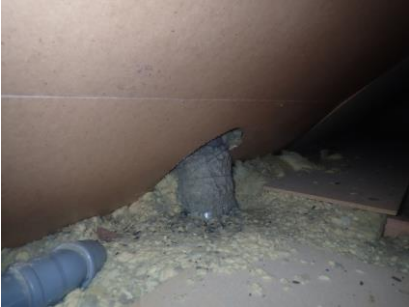
| Vind | <p>Kattvind i söder<br/>–</p> <p>Kattvind i norr</p> <p>Avloppsluftningsrör ersatt med en vacuumventil</p> <p>Spår efter läckage runt genomföring</p> <p>Köksfläkrör saknar komplett isolering med brandklassad</p> |

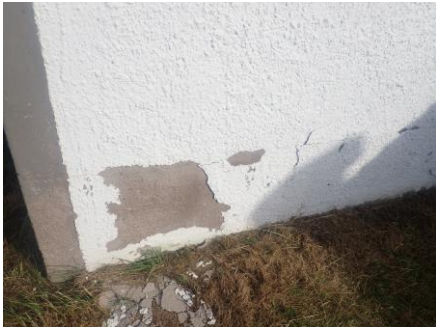
| Fasad | Putssprickor och putssläpp förekommer<br> |

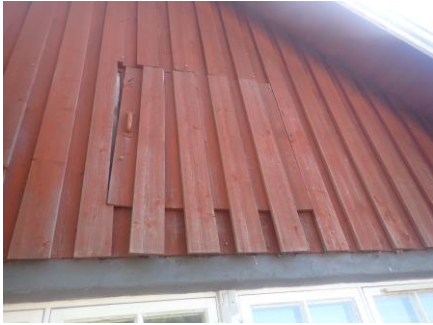
| | <p>Träfasad i gavelspetsar<br/>Lucka till vindsutrymme är i behov av renovering</p> |

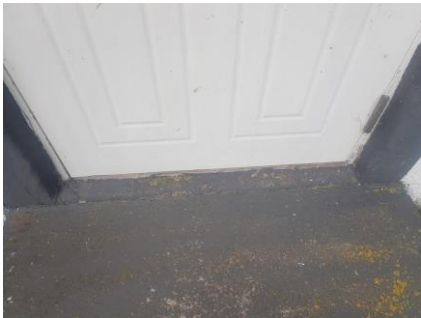
| Dörrar/fönster | <p>Tröskelplåt ytterdörr saknas</p> <p>Underbleck/putsbleck samt uppvik av fönsterbleck saknas<br/>Fönster har eftersatt underhåll</p> |

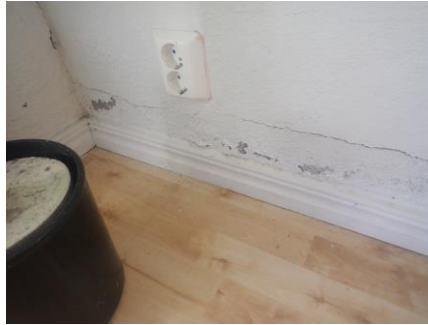
Fuktgenomslag i ytterväggar

Orsakat av markfukt och vattenutkast från takvatten

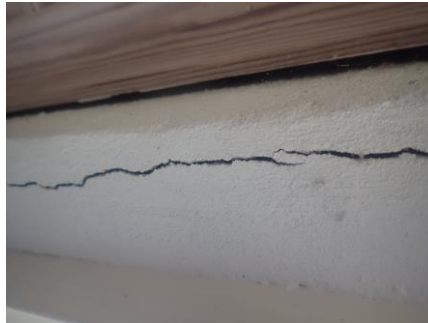
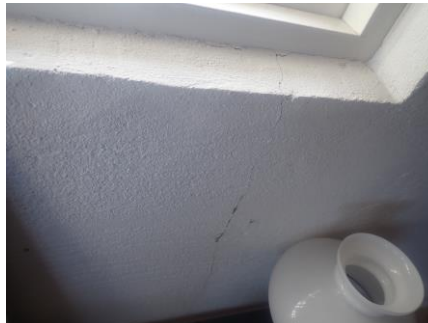
Putssprickor och putssläpp förekommer

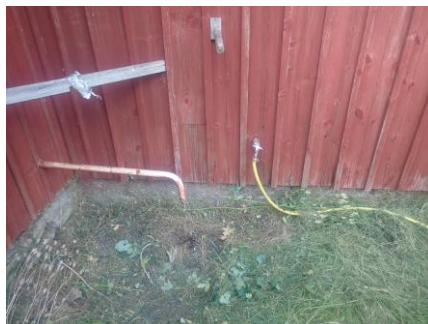
Duschkvatten rinner ut på mark utanför byggnaden

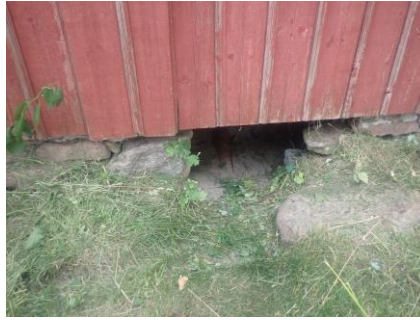
Åtkomst genom upptaget hål i grundmuren i den äldre delen under badrum

Fuktkvoten uppmättes till som högst 22% i trävirke

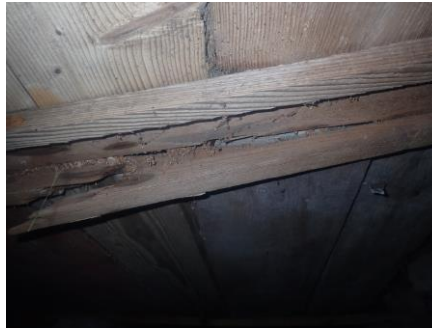
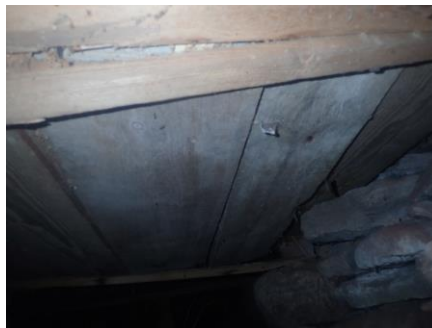
En del trossbottensbrädor har släppt i infästning

Se vidare Riskanalys 3:2 – Grundläggning

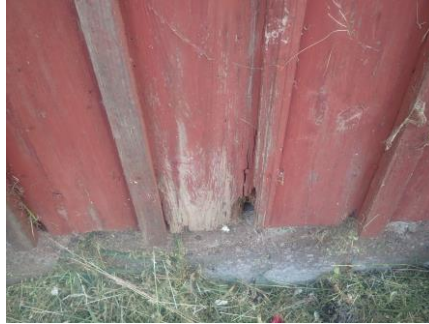
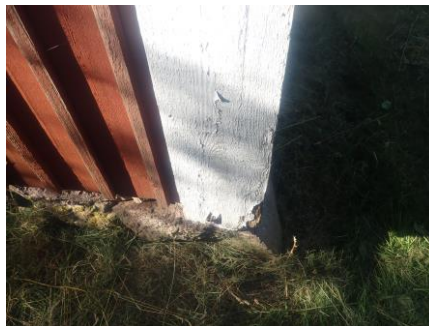
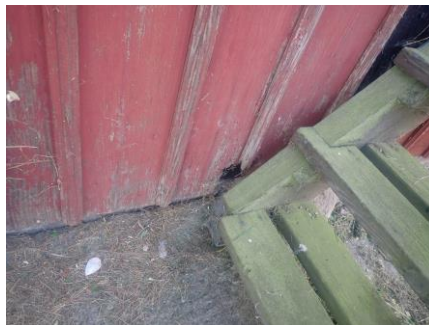
Träfasad, rötskador förekommer främst i nederkant  
Eftersatt underhåll på fasad och knutar

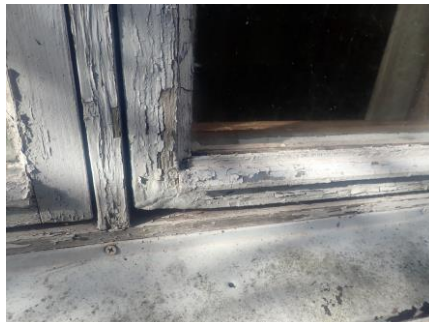
Ytterdörr två-delad, skador på dörrblad

Eftersatt underhåll på fönster och fönsterfoder

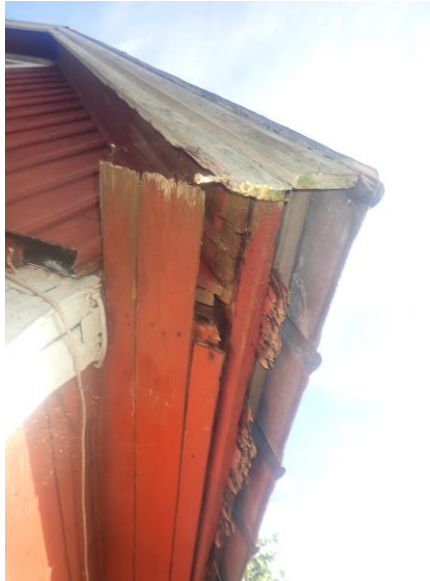
Rötskador på underspikning och vindskiva i hörna nordväst

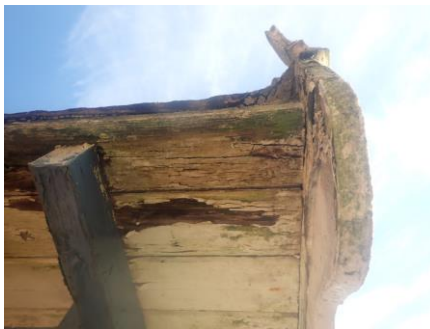
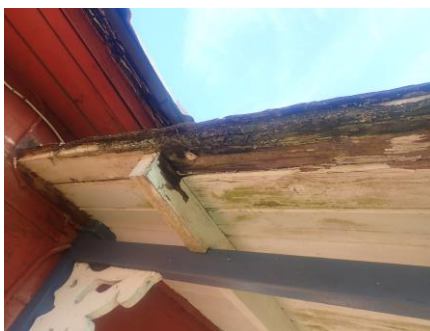
Rötskador på underspikning på entrétak

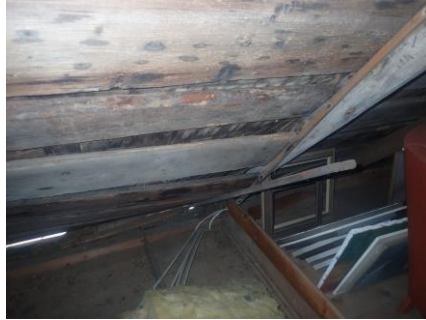
Skador på stickspån och undertak förekommer och i sommarkammaren finns äldre spår efter läckage  
Omfattning av läckage är okänt

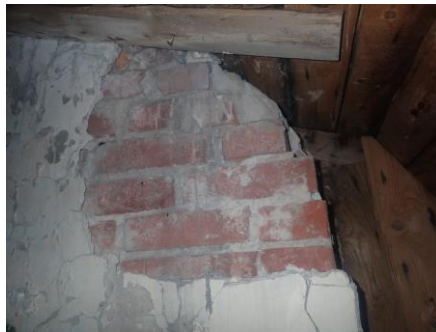
Skorsten är frostsadad
