Borgholm Högtomta 2:11
2022-08-16

Utlåtande över ÖVERLÅTELSEBESIKTNING

Uppdragsnr: 2022-08007

Fastighetsbeteckning: Borgholm Högtomta 2:11
Adress: Högtomta bygata 4
Postnummer och Ort: Borgholm
Kommun: Borgholm
Fastighetsägare: Anna-Lena Karlsson

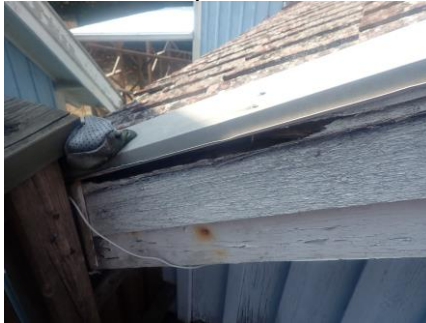
Fotbrädor är delvis rötskadade över tvättstuga

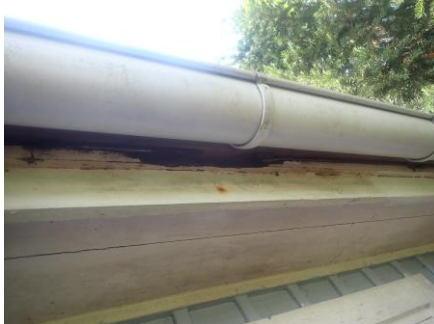
Rötskador på vattbräda

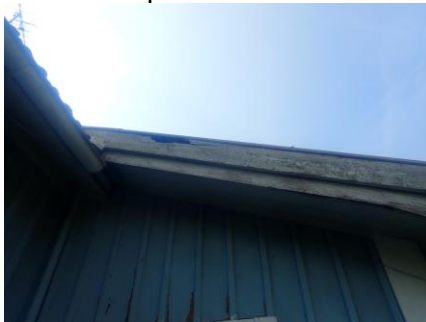
Underspikning gavel på köksutbyggnad rötskadad i nederkant

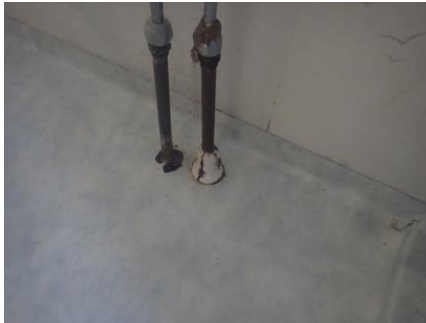
Rör kommer upp genom golv i duschutrymmet

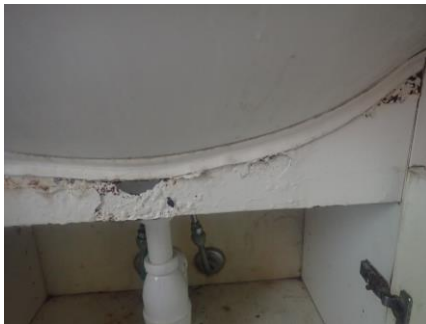
Det förekommer skador i golvmatta
Handfatskommodens framstycke är rostangripet
