Utlåtande över ÖVERLÅTELSEBESIKTNING

Borgholm Sverige 4
Storgatan 21 och Trädgårdsgatan 13

Överlåtelsebesiktning för säljare enligt SBR-modellen

Uppdragsgivare: Christina Edvardsson
Uppdragsnummer: 2023-08009

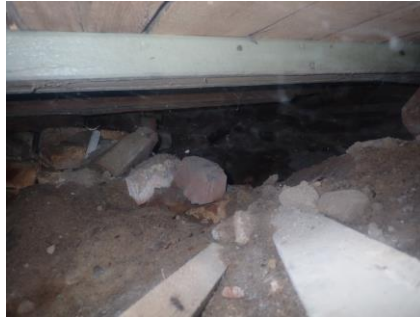
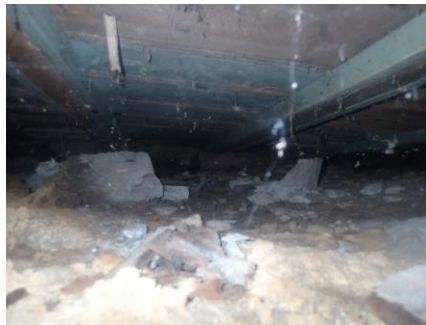
Mark:	Avledning av takvatten i mark finns status okänt Dränering status okänt
Grundmur/Hussockel:	Dräneringsrör från AC hos Lavendel rinner ut på trottoar/gårdsdörr och mot grund
Grundläggning:	<p>Större delen av grunden består av en torpargrund, åtkomst genom lucka i golv i pannrum</p> <p>Den ingår inte i besiktningen då utrymmet var för smalt mellan trossbotten och mark för besiktningsman</p> <p>Se vidare Riskanalys 3:1 – Grundläggning</p> <p>Bilder tagna genom den del som gick att komma under ca 2-3 meter från ingång, marken i grunden består av lerblandad jord</p>

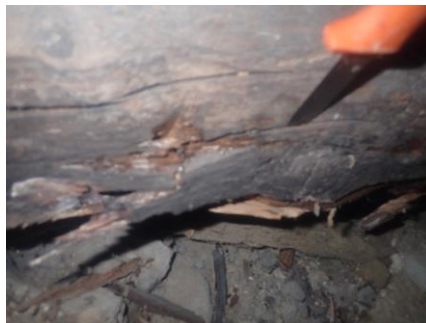
Det förekommer mindre rötskador i underkant på trävirke som ligger i direktkontakt mot kalksten

Fuktkvoten i trävirket uppmättes som högst till 19%

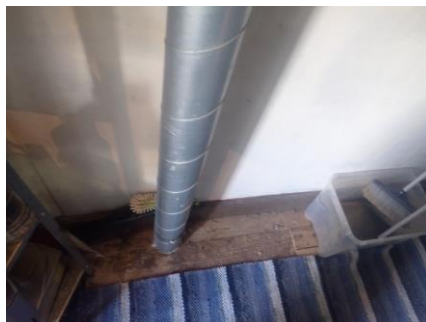
En kanalfläkt är installerad i pannrummet för att skapa ett undertryck i grunden

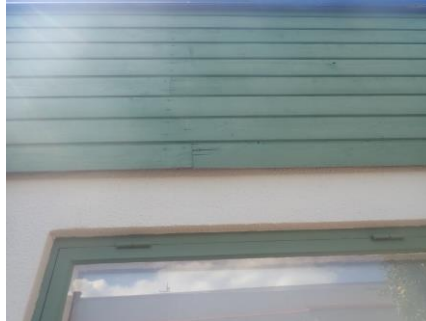
I sargen till Lavendels lager förekommer begynnande rötskador främst i skarvar

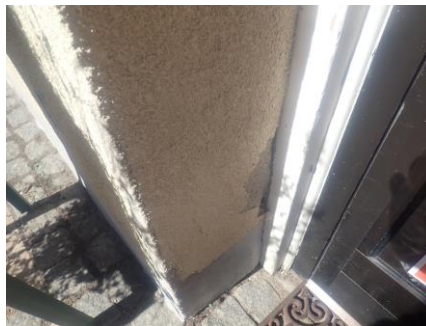
Mindre putsskada i omfattning dörr till Frisören

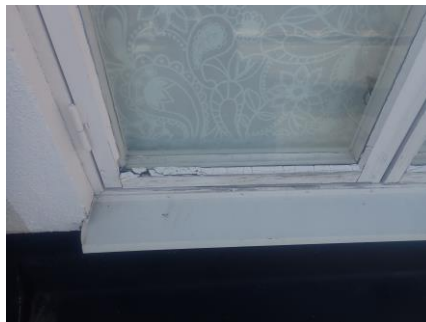
Fönster i nederkant har generellt eftersatt underhåll

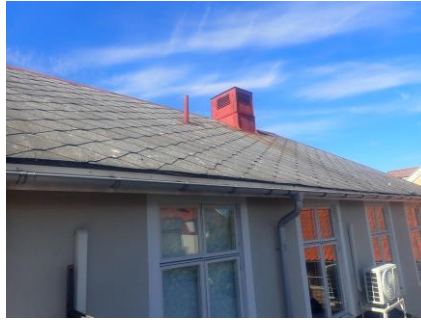
Eternittak mot Trädgårdsgatan

Man får vara medveten om att detta tak är föråldrat, den genomsnittliga tekniska livslängden på underlagstäckning och plattor är ca 30 år

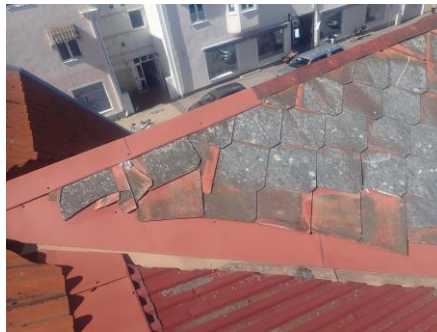
Eternitplattor i rännedal ligger i oordning, några plattor saknas och trasiga förekommer

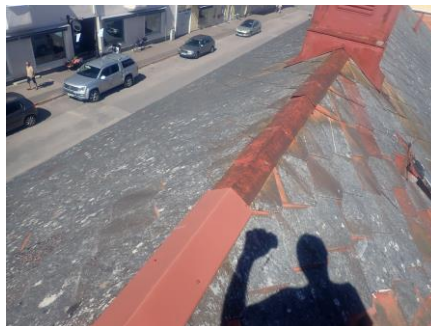
Nockpanna längs med Trädgårdsgatan ligger lös

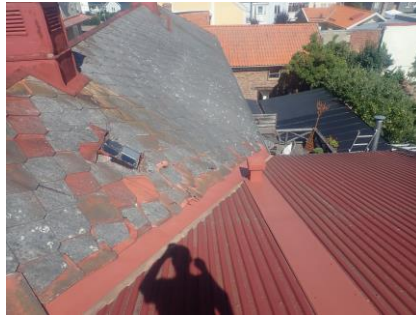
TRP plåttak över del av tak, Vid takstege är plåten något nertrampad

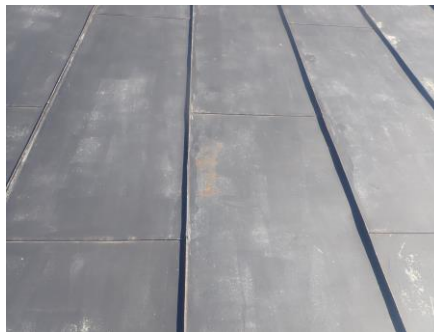
Falsat plåttak över lager Unique
Mindre rostangrepp förekommer

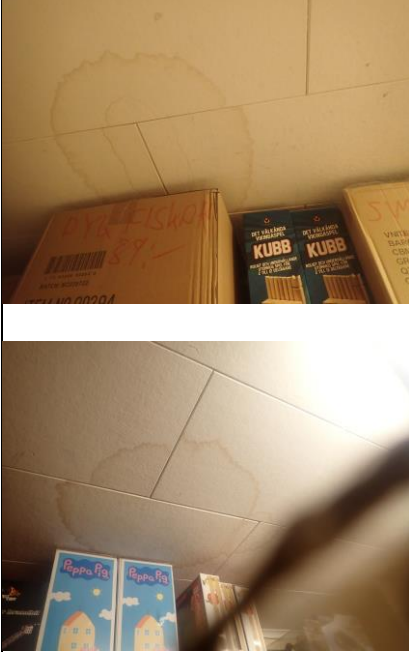
Allmänt	Trägolp på träbjälklag Säkerhetsglas i skyltfönster Två glas kopplade för övrigt
Försäljningslokalen	Entrédörrens tröskel svällskadad
Förråd	--
Personalrum	--
Toalett	Tilluftsventilation i tröskel saknas
Lager	Gamla fuktfläckar i tak

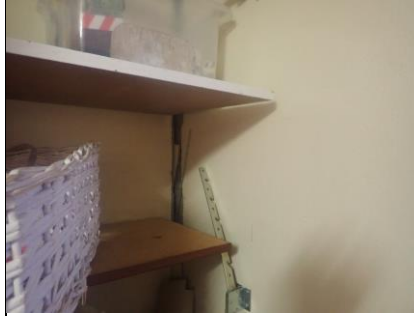
Sättsprickor i vägg mot grannfastigheten förekommer

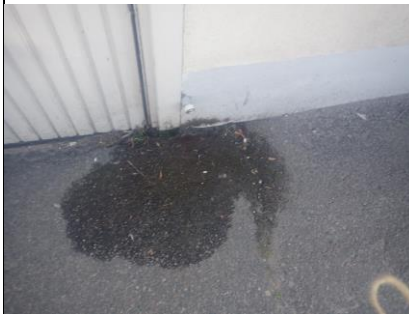
Skvallerrör/kondensrör från AC rinner ut på trottoar mot Trädgårdsgatan och håller dörrkarm/puts fuktigt

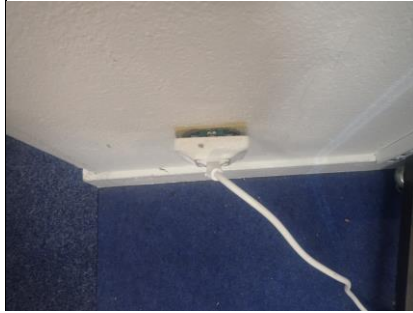
El-kontakt sitter löst

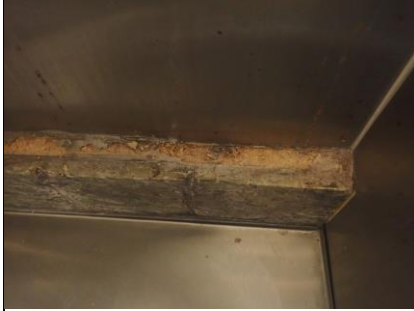
Allmänt	Skyltfönster byts 2023 Två glas kopplade Gjutjärnsrör förekommer
Kundutrymme	Vid tvättfat för hårtvätt saknas tätskikt mellan sten och plåt

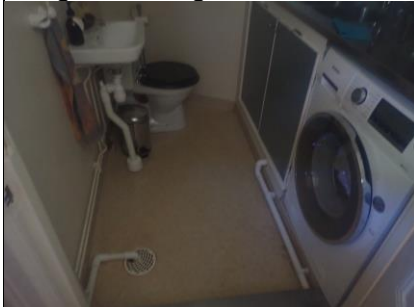
Kassarum	Under bänk finns lucka för inspektion av avloppsrör -- Dörr till innergården tar i botten
Personalrum/lager	--
Toalett/tvättstuga	Kakel på del av väggar resterande målad väv, plastmatta på golv Svagt fall mot golvbrunn

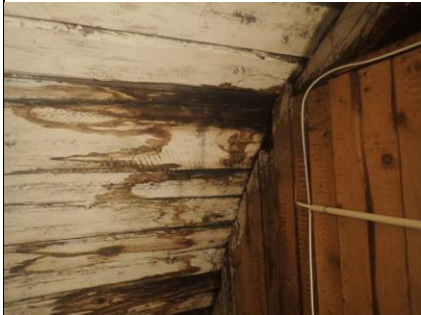
Allmänt	Fönster två glas kopplade Kakelugn i sovrum är ej i bruk Vattenburna element inbyggda i fönsternischer,
Entré	--
Sovrum	Tilluftventilation saknas
Vindsförrå	Spår efter gamla läckage, i den södra delen, åtgärdat genom takomläggning 2003

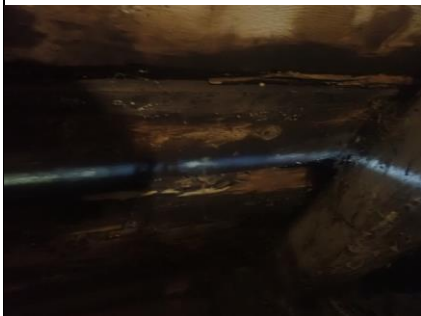
Spår efter trämask förekommer

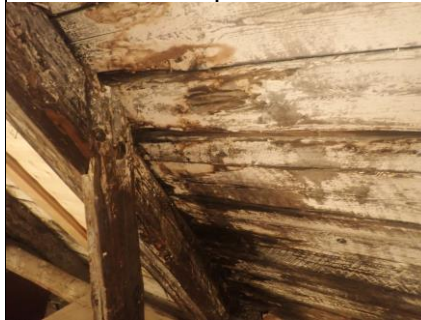
Äldre rötskador på balkar och undertaksbrädor förekommer

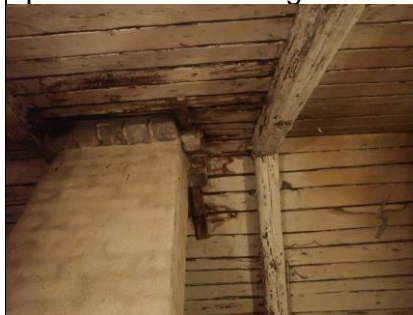
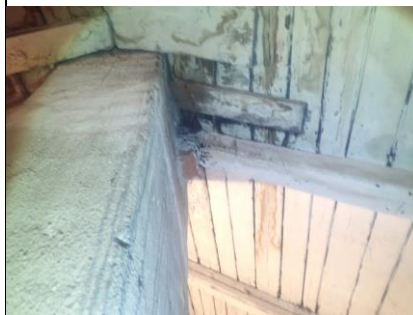
Spår efter äldre läckage runt murstockar

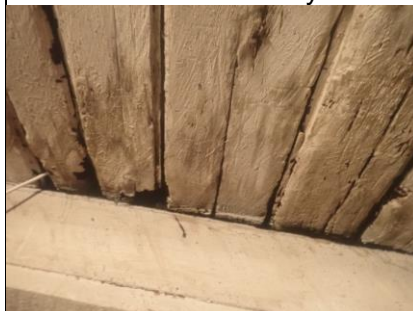
Spår efter läckage i tak, svallbrädor rötskadade mot takstolar i den norra delen av vindsutrymmet

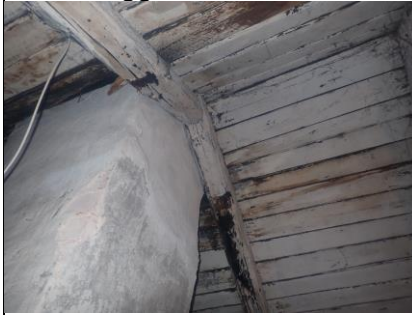
Takstol ligger för nära murstock, sotare avgör godkännande

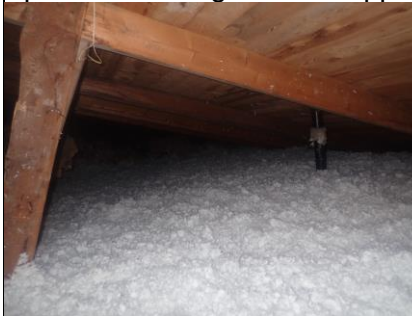
Spår efter läckage runt avloppsloftningsrör

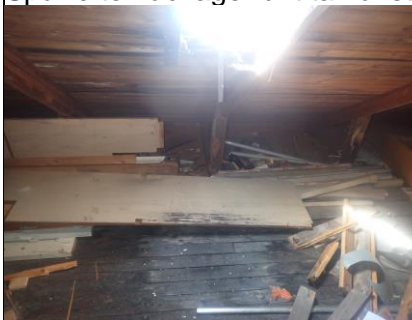
Spår efter läckage runt takfönster och ventilationshuvar
