Fastighetsuppgifter

Fastighetsbeteckning
Mörbylånga Mellby 3:14
Adress
Mellby 204
38664 Degerhamn

**Besiktningssuppgifter**

Uppdragsnummer J5676
Besiktningdatum 2025-01-20
Besiktningföretag OBM Kalmarsund AB
Besiktningförrättare Joakim Blomqvist
Närvarande Fastighetsägare
Giltig till och med 2026-01-20

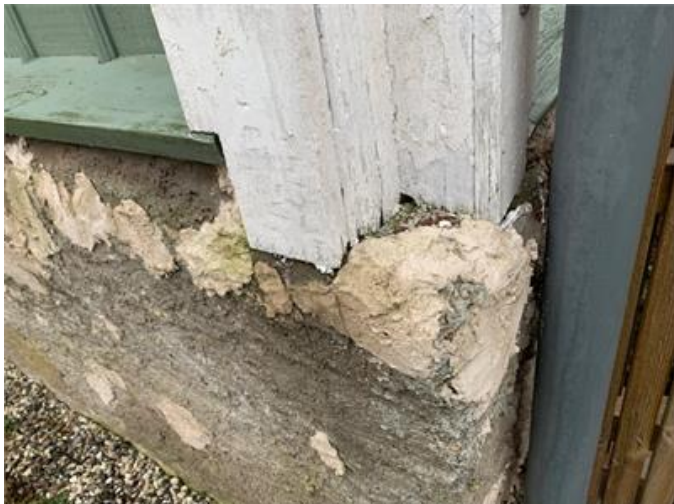
Fasadpanel, träkonstruktioner, fönster etc. som har underhålls och målningsbehov löper risk att bli fuktskadade då de har sämre motstånd mot väta. Detta kan i förlängningen leda till fuktrelaterade skador i bakomliggande konstruktioner. Även träkonstruktioner som är i direkt kontakt med grundmuren riskerar att bli skadade så det kan ske uppsug av vatten i ändträ. Se bild.

Knutbrädor mot grundmur.

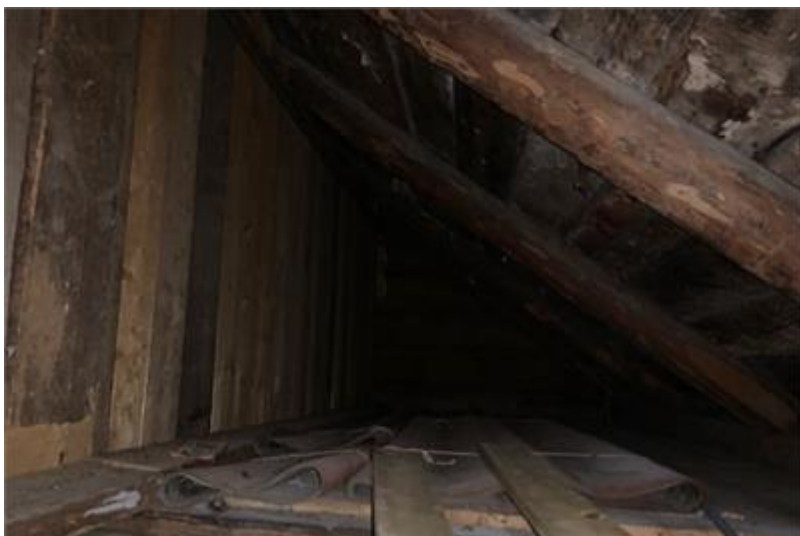
Stickprovsmässig fuktkvotsmätning i underlagstaket uppmättes till 13% och normal lukt upplevdes. Det kritiska gränsvärdet för mikrobiell tillväxt brukar anges till 17% fuktkvot. (FK) eller 75% i relativ luftfuktighet (RF).
Fuktkvoten varierar under året med kritisk period under vinterhalvåret.

Äldre missfärgningar och äldre insektsangrepp noteras.

Då huset är gammalt finns äldre missfärgningar på underlagstaket och insektsangrepp vilket är att förvänta. Ingen aktivitet gällande insekter noterades. Skulle man misstänka aktivitet rekommenderas att man kontaktar skadedjursfirma.

Det rekommenderas att man regelbundet kontrollerar vindsutrymmen. I bostadsmiljön bör man också säkerställa en god allmänventilation, speciellt under årets kalla delar. Bristfällig ventilation kan leda till mikrobiell tillväxt på bl.a. vindar.
