Utlåtande över ÖVERLÅTELSEBESIKTNING

Borgholm Alvedsjö 7:38
Löttorpsvägen 70

Överlåtelsebesiktning för säljare enligt SBR-modellen

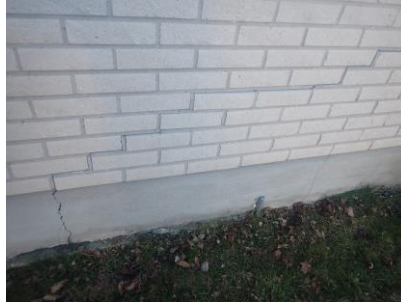
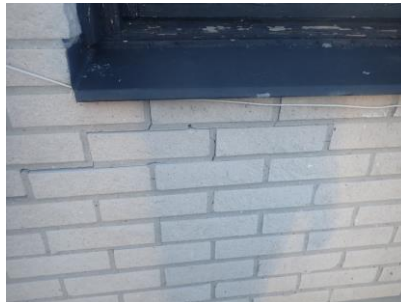
En större sättsprickning i fasad och sockel efter att fiber drogs in i bostaden

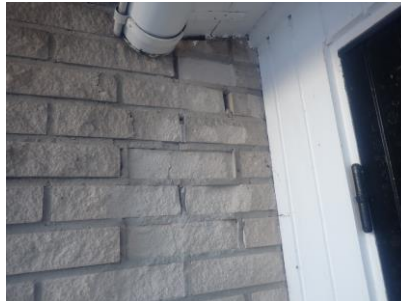
Väggen vid ytterdörr farstuvingång frostsadad från takvatten som läcker ner från hängränna

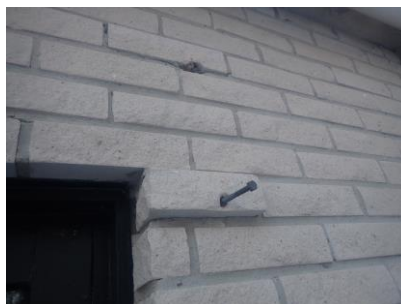
Hål efter entrétak och andra uppsättningar förekommer

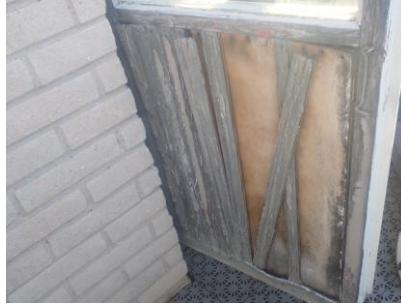
Balkongdörr skadad

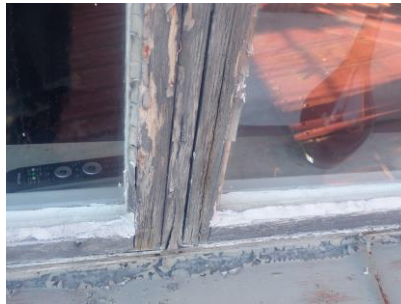
Fönster har eftersatt underhåll

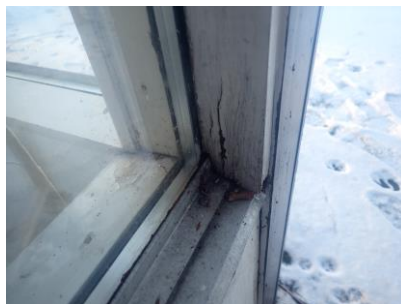
Fönsterlister entré i väst rötskadade

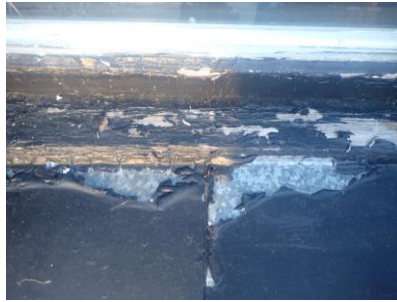
Skador på fönsterbleck förekommer

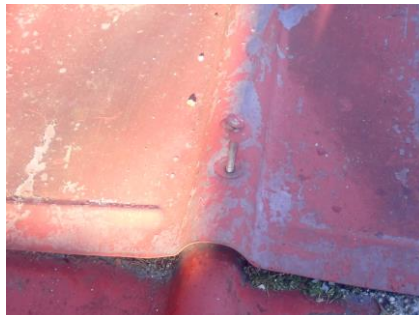
Pannplåt över del i öster, plåten är spikad direkt mot ytpapp och saknar strö- och bärläkt

Fler spikar har lossnat och läckage mot undertak förekommer se vind över pannrum

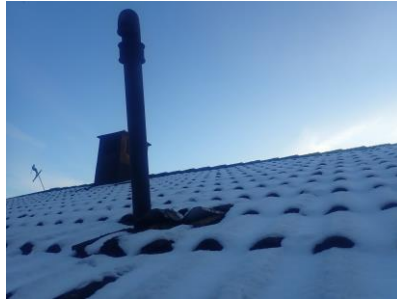
Avloppsluftningen är otätt och sitter löst se även vind

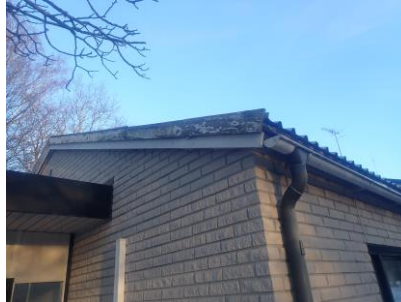
Vindskivplåt mot väst saknas över en del

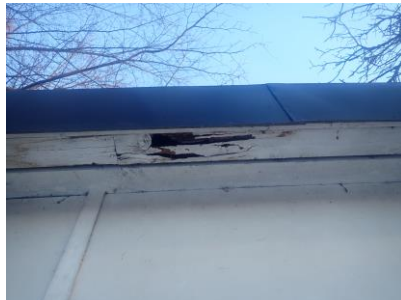
Tak över entré i väst – underspikning rötskadad

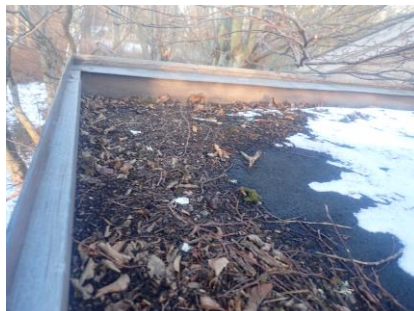
Tak över entré i väst ytpapp med invändiga hängrännor

Ytpapp är föråldrad, den beräknade tekniska genomsnittliga medellivslängd för denna typ av tak är ca 30 år vilket är passerat

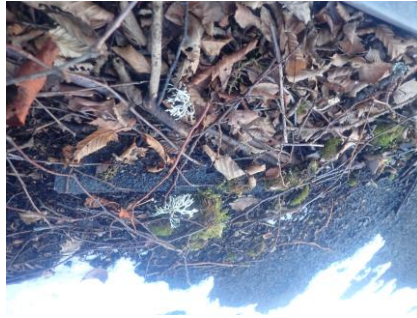
Skador förekommer

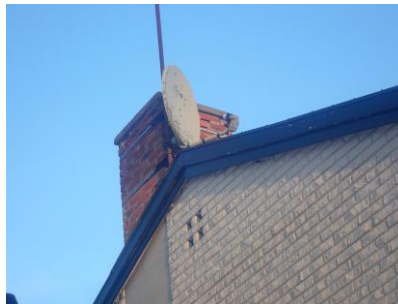
Skorstenar har frostsador

Samtliga tak har renoveringsbehov

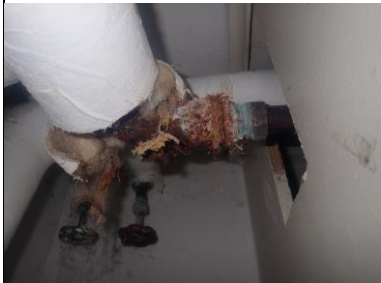
Allmänt:	Det finns en lukt av husdjur/katter i delar av bostaden Det förekommer blåbetong i innerväggar Sprickor i putsen förekommer
Entré/hall:	--
Toalett:	Tilluftsventilation i tröskel saknas
Matsal:	Fönster mot norr är fastmålat
Förråd:	--
Kök:	--
Klädkammare:	--
Kontor:	--
Farstu:	Ytterdörrens lås ur funktion
Gång mot pannrum:	--
Mellanrum:	Inkommande vattenrör rostangripet och läcker

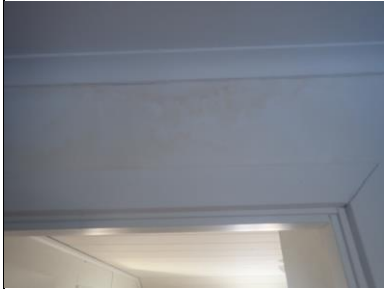
Trappa:	--
Trapprum:	--
Vardagsrum:	--
Sovrum 1:	<p>Spår efter läckage i tak och väggar</p>

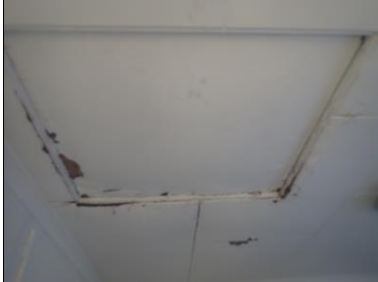
Förråd:	<p>Spår efter läckage i tak och väggar Läckaget är pågående, se vidare vindsutrymme</p>

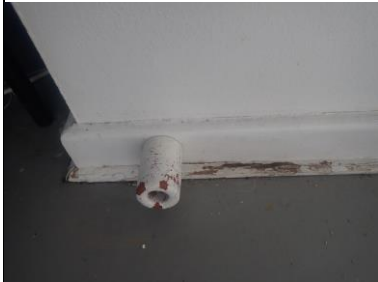
<p>Fuktfläckar längs med golvsöcket mot badrum</p>

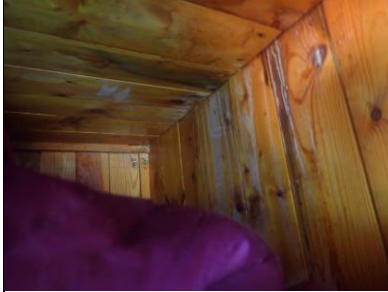
Spår efter äldre läckage i garderober, orsakat av gammalt expansionskärl

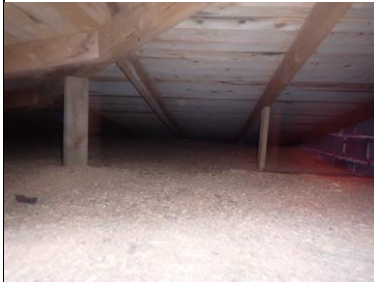
Missfärgning på taksvall förekommer, orsakat av att ventilation i bostaden är bristfällig, varm fuktig luft kommer upp i vindsutrymmet och kondensera mot det kalla yttertaket vintertid

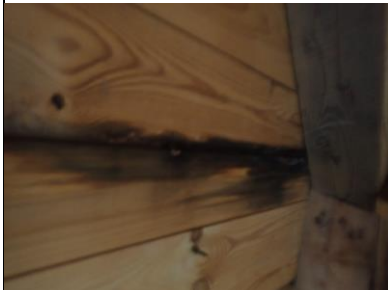
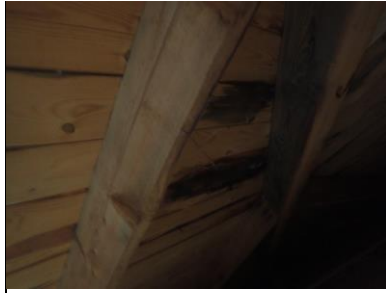
Spår efter läckage från spikar i takplåten

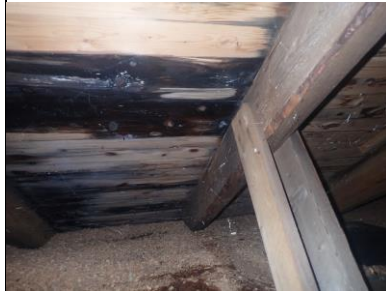
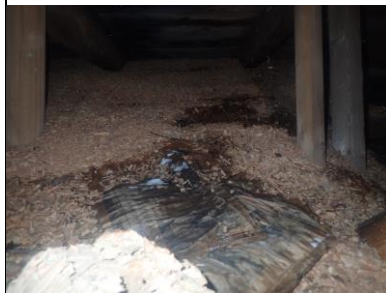
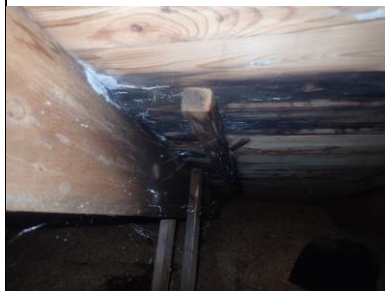
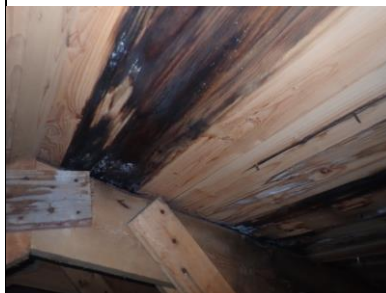
Spår efter pågående läckage

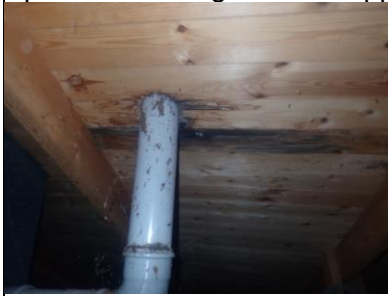
Spår efter läckage runt avloppsluftningen

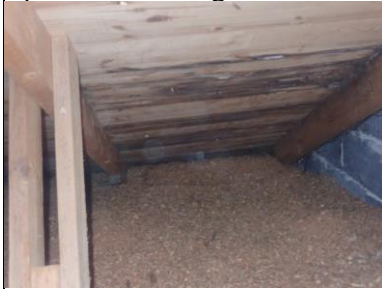
Spår efter läckage i norr mot sammanbyggnad av huskroppar
