Fastighetsuppgifter

Fastighetsbeteckning
Snödroppen 2
Adress
Västra Järnvägsgatan 3
38735 Borgholm

**Besiktningssuppgifter**

Uppdragsnummer	J5835
Besiktningdatum	2025-03-06
Besiktningföretag	OBM Kalmarsund AB
Besiktningförrättare	Joakim Blomqvist
Närvarande	Fastighetsägarna
Giltig till och med	2026-03-06

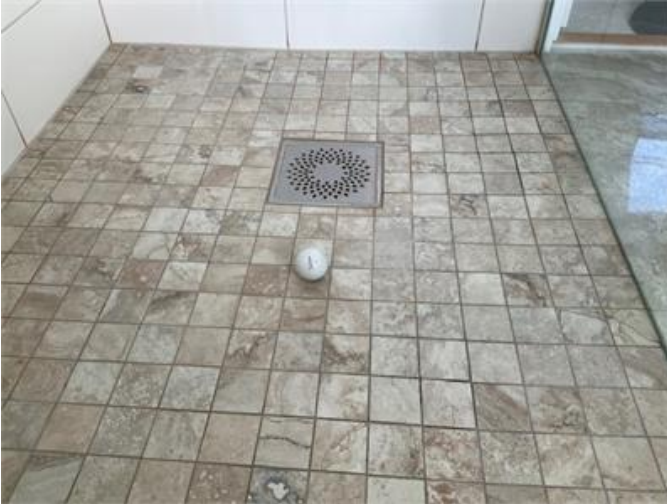
Bristfälligt golvfall kan leda till att vatten blir stående i golvets lågpunkter vilket på sikt kan leda till skada samt kan rinna ut i omkringliggande utrymmen vid t.ex. ett större läckage.

Bristfälligt golvfall i dusch/WC övre plan.

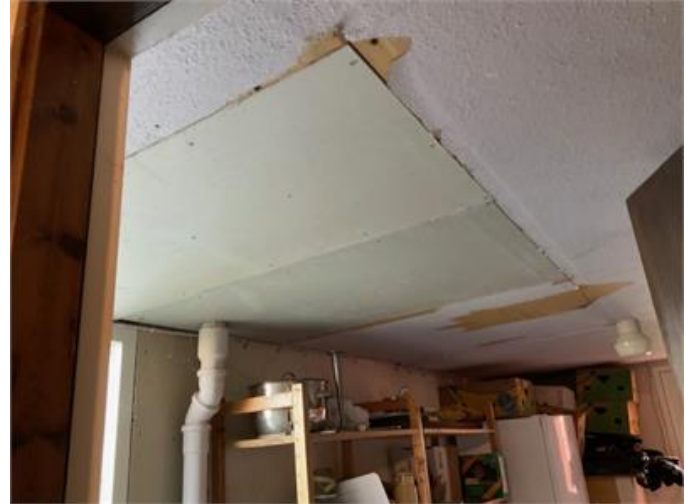
Innertak i garage/förråd. Inte färdigställt efter åtgärd. Endast kosmetisk betydelse.

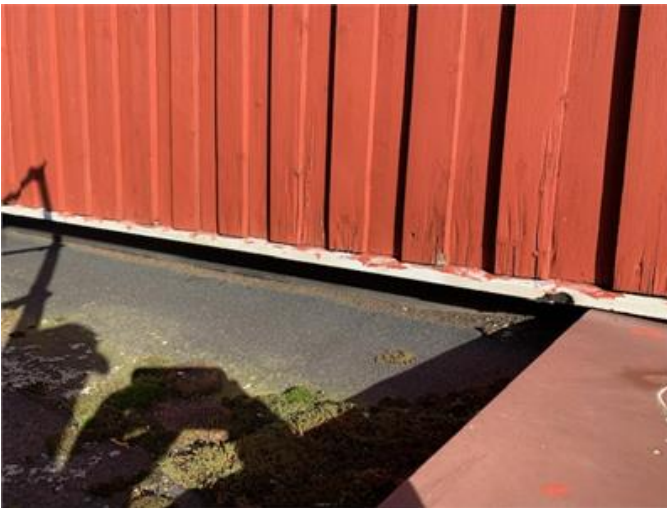
Fasad

Fasaden har en del rötskador så man behöver ha med i beräkningarna att delar av denna behöver bytas.

Fasadpanel, träkonstruktioner, fönster, vindskivor etc. som har underhållsbehov (tvätt/målning etc.) löper risk att bli fuktskadade då de har sämre motstånd mot väta. Detta kan i förlängningen leda till fuktrelaterade skador i bakomliggande konstruktioner.

Det rekommenderas att man kontaktar hantverkare för åtgärd av skadad panel. I samband med byte av panel bör man undersöka bakomliggande konstruktioner efter möjliga bakomliggande skador.

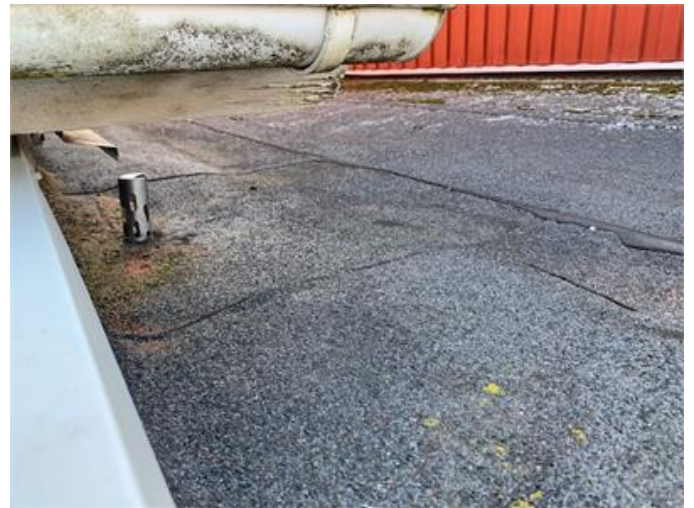
Garagetak

Äldre taktäckning med äldre takfönster och övriga noteringar (även garage) innebär en risk för fuktskador i underliggande konstruktioner då motståndet mot nederbörd kan vara försämrat.

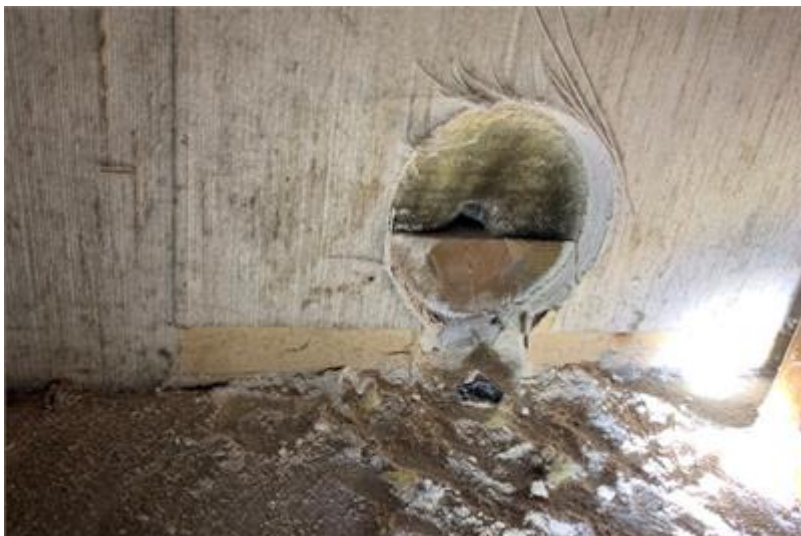
Byggnadsdel	Entréplan
Konstruktionsdel	Golvkonstruktion
Konstruktionsuppbyggnad	Betongplatta avjämnad med sand med ovanliggande cellplastisolering, spånskiva och golv. Väggsyllar av tryckimpregnerat virke utan underliggande plast/syllpapp.

Stickprovsmässig fuktkvotsmätning i ytterväggssyll mot garage uppmättes till 18%, normal lukt upplevdes i provhål och i bostaden.

Det kritiska gränsvärdet för mikrobiell tillväxt brukar anges till 17% fuktkvot. (FK) eller 75% i relativ luftfuktighet (RF).

Vid tiden för byggnation var det vanligt förekommande att man använde rötskyddsbehandlade ytterväggssyllar och så även i detta fall. Dessa kan sprida en kemisk lukt ibland men här upplevs ingen sådan lukt. Dock är fuktigheten förhöjd varför det rekommenderas att man gör en undersökning av orsak och omfattning av nämnda noteringar.
