Utlåtande över ÖVERLÅTELSEBESIKTNING

Mörbylånga MÖLLSTORP 1:5
Möllstorpsläge 305, 386 90 Färjestaden

ÖVERLÅTELSEBESIKTNING FÖR SÄLJARE

Besiktningsdag: 2025-02-21 kl 8:00

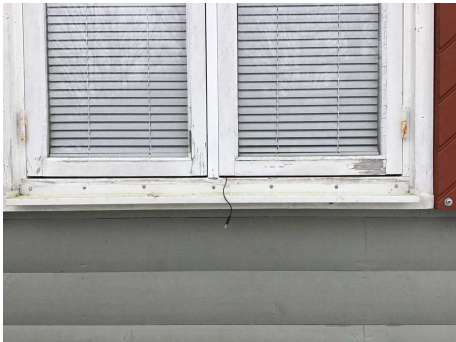
Sockel/mark:	--
Yttertak:	<p>Taket har kontrollerats via stege vid takfot. Taket var delvis snötäckt vid besiktningstillfället vilket medför en begränsad kontroll.</p> <p>Underlagstaket på ursprungshuset har uppnått sin generella tekniska livslängd (35-45 år) och kan därför ha nedsatt funktion gällande fukt-/vattenmotstånd. Se riskanalys 2.</p>
Fasad:	--
Avvattning:	--
Fönster/dörrar:	<p>Tenderande målnings-/underhållsbehov föreligger.</p>

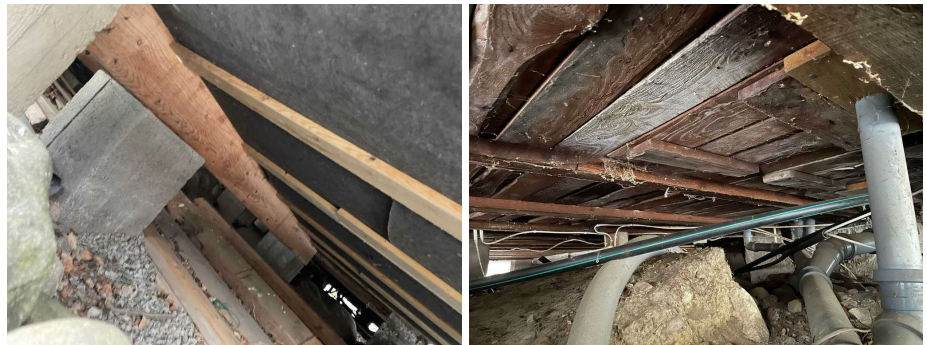
Byggnaden är uppförd ovan en kryp-/plintgrund, vilket är en känd riskkonstruktion då den utsätts för en naturlig fuktbelastning. I delar av krypgrunden noterades spår av periodvis fuktbelastning på bjälklagets undersida. Kontrollen är delvis begränsad då det förekommer belamrade ytor i plintgrunden. Se Riskanalys 1.

Varmvattenberedare är installerad i mindre krypgrund, åtkomlig via lucka i köksgolvet.

För att en plintgrund ska fungera så är det viktigt att det finns möjlighet till en god luftomsättning under huset, samt att man undviker kvarstående vatten genom en god dränering genom markmaterialet, som med fördel kan bestå av makadam/ leca eller likvärdigt. Man bör även undvika trä samt löv på markytan. Med fördel kan även ett fuktighetsdämpande material av plast monteras på marken. För att minska fuktpåverkan på undersida bjälklag i konstruktionen. I grunden noterades träskyddsbehandlat virke vilket kan medföra oönskade luktavvikelser till boendemiljön.

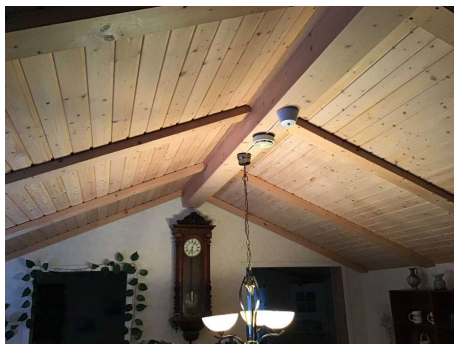
Snedtak (när innertaket följer yttertakets lutning) förekommer, vid dessa inbyggda takkonstruktioner saknas inspekterbar vind, varpå det generellt tar längre tid att upptäcka ev skador/läckage.

Bostadens allmän ventilation bör förbättras med kontinuerlig frånluft i våtrum samt tilluft i sov-/allrum.
