Åkerby 2:5

Åkerby 18

Uppdragsnummer	J5792
Besiktningsdatum	2025-02-26
Besiktningföretag	OBM Kalmarsund AB
Besiktningförrättare	Joakim Blomqvist
Närvarande	Fastighetsägare
Giltig till och med	2026-02-26

Byggnadsbeskrivning	Byggnadsår
Huset är ett 1-planshus grundlagd med platta på mark.	1977
Till eller ombyggnad	Övrigt
	Huvudbyggnad har ingått i uppdraget. Inte altaner, uterum.

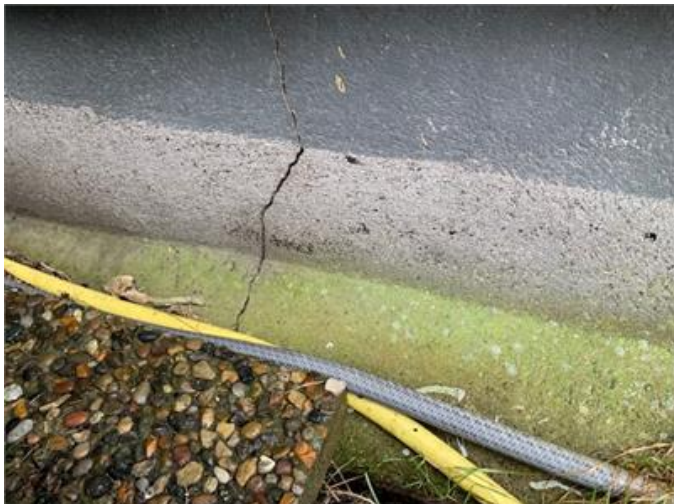
Spricka i sockel.

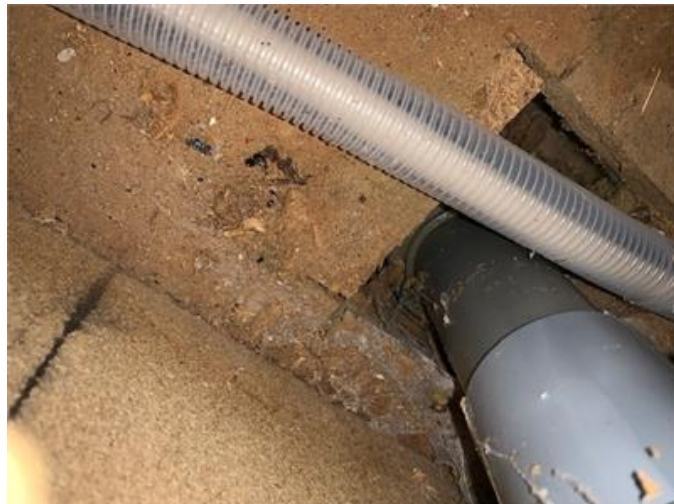
Kontroll av konstruktionen via hål i diskbänksskåp.

Stickprovsmässig fuktmätning i golvkonstruktionen uppmättes till 12% FK och 66%RF i kök. 11% FK och 62% RF i dusch/WC 1. Normal lukt upplevdes i provhål och i bostaden vid besiktningstillfället.

Det kritiska gränsvärdet för mikrobiell tillväxt brukar anges till 17% fuktkvot. (FK) eller 75% i relativ luftfuktighet (RF).

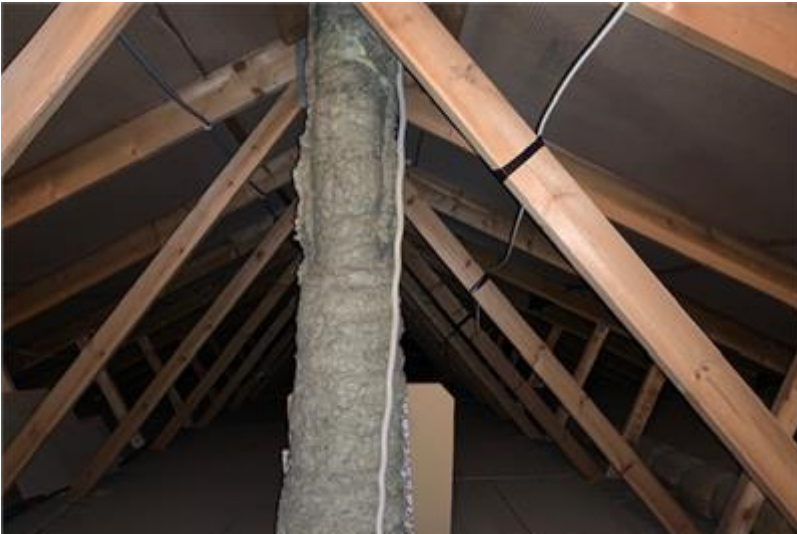
## Bilaga 1 för kontroll av valda konstruktioner

Byggnadsdel	Vind
Konstruktionsdel	
Konstruktionsuppbyggnad	Underlagstak av träfiberskivor/masonit, takstolar av regelvirke, bjälklaget är isolerat med mineralull.

Stickprovsmässig fuktkvotsmätning i underlagstaket uppmättes till 14% och normal lukt upplevdes. Det kritiska gränsvärdet för mikrobiell tillväxt brukar anges till 17% fuktkvot. (FK) eller 75% i relativ luftfuktighet (RF).  
Fuktkvoten varierar under året med kritisk period under vinterhalvåret.

Se riskanalys TAK. I övrigt inget att notera.

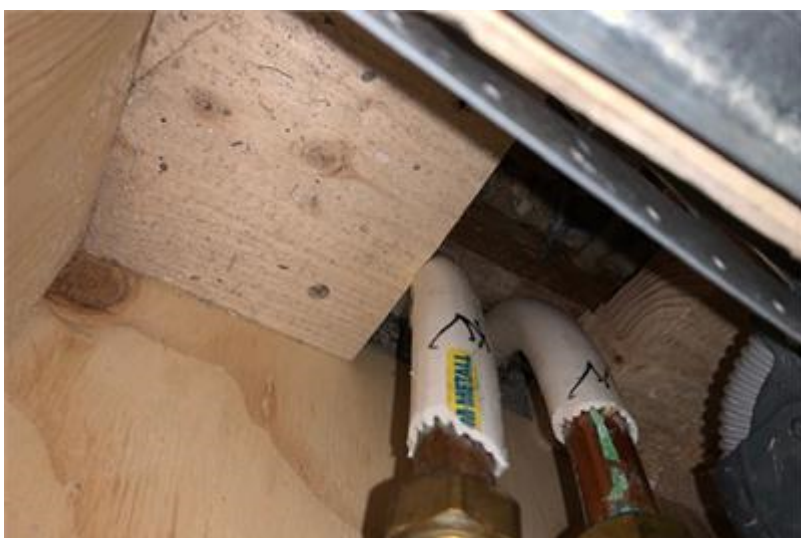
## Bilaga 2 för kontroll av valda konstruktioner

Byggnadsdel	Entréplan
Konstruktionsdel	Uppreglat och isolerat golv på betongplatta på mark med efterinstallerad undertrycksventilation.
Konstruktionsuppbyggnad	Träreglor mot betongplatta, isolering av mineralull.

Kontroll av konstruktion är utförd i befintlig öppning i diskbänksskåp och i rörslits i dusch/WC 1. Se bilder.
