Össby 29:1

Össby 231

Uppdragsnummer	J5832
Besiktningsdatum	2025-03-05
Besiktningföretag	OBM Kalmarsund AB
Besiktningförrättare	Joakim Blomqvist
Närvarande	Fastighetsägare
Giltig till och med	2026-03-05

Bilder och beskrivningar

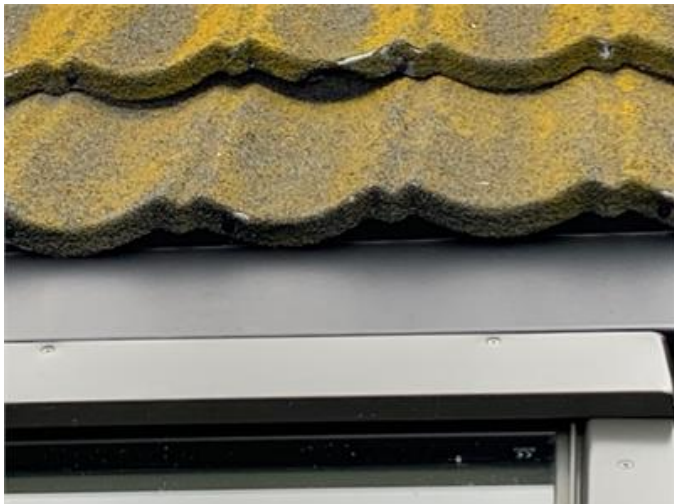
Huset är byggt 1943 och är tillbyggt på 70 och 80-talet. Sannolikt är plåttaket från senaste tillbygget. På vinden noterades ett förmodat läckage med förhöjd fukt och på taket utvändigt ser man en otäthet i plåten som skulle kunna vara orsaken. Det rekommenderas att man undersöker detta.

Skada på takplåt.

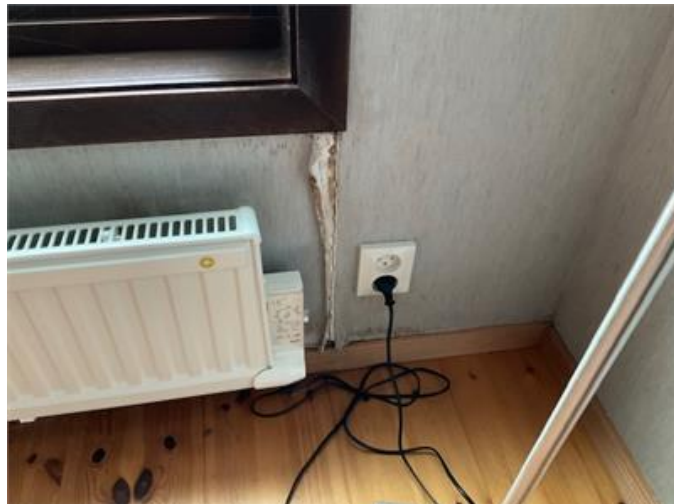
Fuktfläck vid fönster i vardagsrum åtgärdades av hantverkare 2019 i samband fönsterbyte. Vägghkonstruktionen kontrollerades.

Äldre fuktskada vid fönster i vardagsrum.

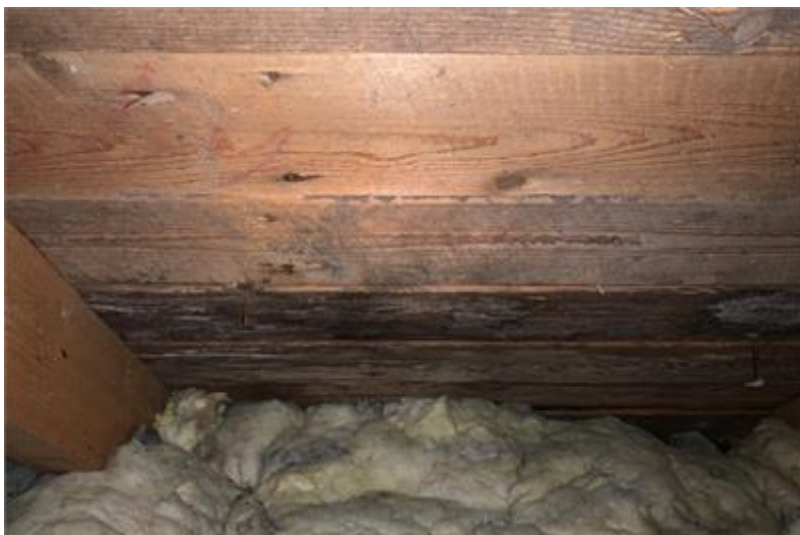
Stickprovsmässig fuktkvotsmätning i underlagstaket uppmättes till 13% allmänt och normal lukt upplevdes. Fuktkvoten i fuktskada uppmättes till 24%. Det kritiska gränsvärdet för mikrobiell tillväxt brukar anges till 17% fuktkvot. (FK) eller 75% i relativ luftfuktighet (RF). Fuktkvoten varierar under året med kritisk period under vinterhalvåret.

Fuktskada noteras lokalt.

Äldre mikrobiell påväxt noteras på underlagstaket allmänt i utrymmet.

Den mikrobiella påväxten på underlagstaket beror sannolikt på att bostaden har haft bristfällig ventilation vilket gör att luften stiger upp på vinden (konvektion) som där kondenserar vid kall väderlek vilket medför att utrymmet blir fuktigt.

Påväxten bedöms vara sedan innan man installerade mekanisk ventilation i bostaden. Det rekommenderas dock att kontrollera vinden årligen.

Det rekommenderas att man gör en undersökning av orsak och omfattning av fuktskadan som noterades. Se även TAK.

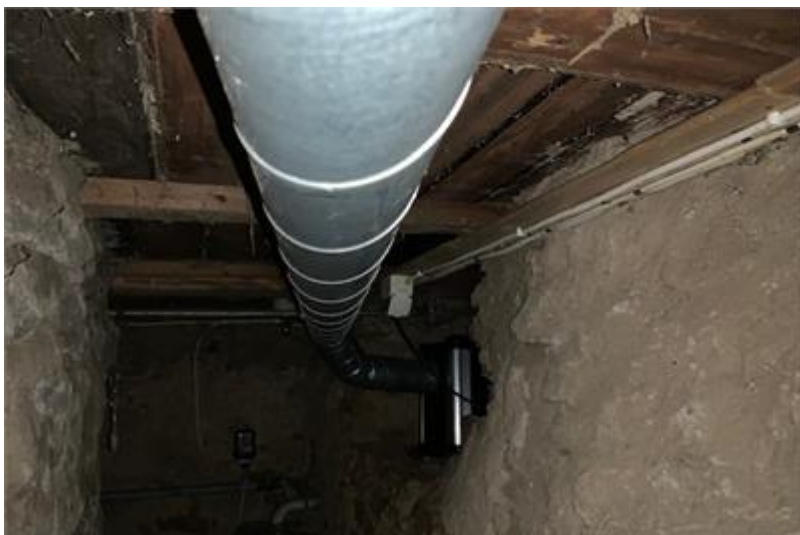
Stickprovsmässig fuktkvotsmätning i trossbotten uppmättes till 15% och normal lukt upplevdes i utrymmet och i bostaden vid besiktningstillfället.

Äldre missfärgningar, rötskador och insektsangrepp noteras. Bedöms vara sedan innan avfuktaren installerades.

Mindre mängd rötskyddsbehandlat virke noteras.

För att grunden ska hålla sig torr ställs det krav på att avfuktaren är påslagen samt att den servas enligt tillverkarens/installatörens anvisningar.

Det rekommenderas att utrymmet kontrolleras årligen.

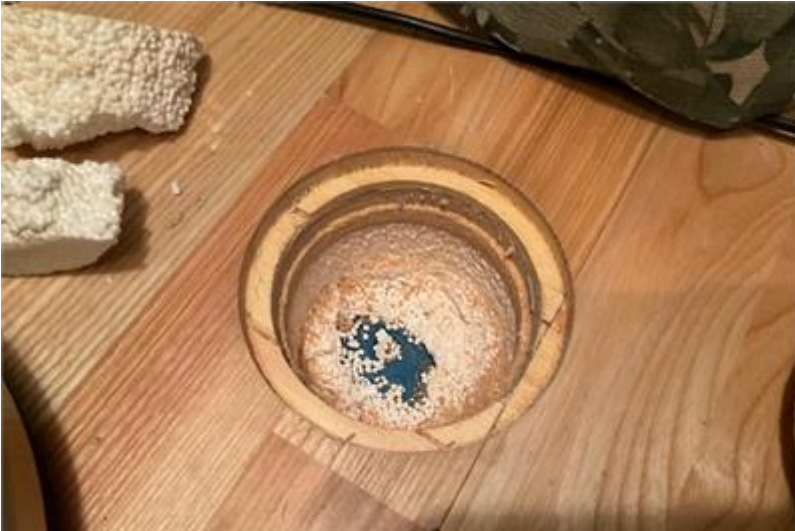
Då angränsande väggar är av betong är fuktkvotsmätning inte möjlig.
Normal lukt upplevdes i bostaden och i borrhål.
