**Fastighetsuppgifter**

Möllstorp 1:6

Möllstorpsläge 307

| Uppdragsnummer | J5907 |

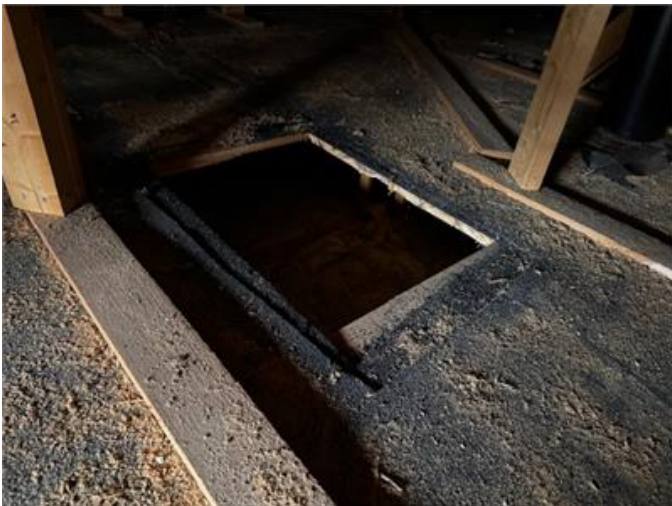
Inspektionshål i gamla taket.

Inspektionshål har tagits upp i det gamla taket sannolikt för att man ville kontrollera hur parallelltaket såg ut på insidan.

Det rekommenderas att luckor monteras i hålen för att hindra möss, getingar etc. från tillträde till takkonstruktionen. Om huset ska brukas vintertid kan även hålen bidra till temperaturskillnader vilket kan leda till kondensbildning med möjliga fuktelaterade skador som följd.

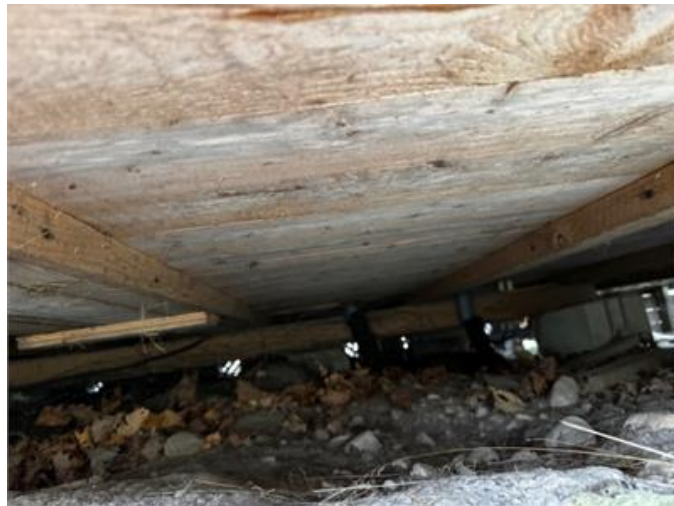
Plintgrund är en riskkonstruktion sett ur ett fuktperspektiv. Under årets varma del riskerar den varma, fuktiga luften att kondensera under huset där det är kallare vilket kan leda till mikrobiell påväxt. Ett visst fukttillskott kan även komma från marken. Detta kan i sin tur leda till att mikrobiell lukt sprids till bostaden. Finns det tryckimpregnerat virke i konstruktionen kan detta sprida en kemisk lukt om det blir utsatt för fukt. Vanligtvis är det fuktigast på sommar, höst och torrare under årets kalla delar.

Plintgrund huvudbyggnad låg del.

Mikrobiell påväxt noteras i huvudbyggnadens låga del och allmänt i gästhusets grund.

Man bör säkerställa så att luften kan passera fritt under husen för att minska risk för fuktskador genom att hålla rent från växtlighet runt om samt i den mån det går, avlägsna löv etc. på marken.

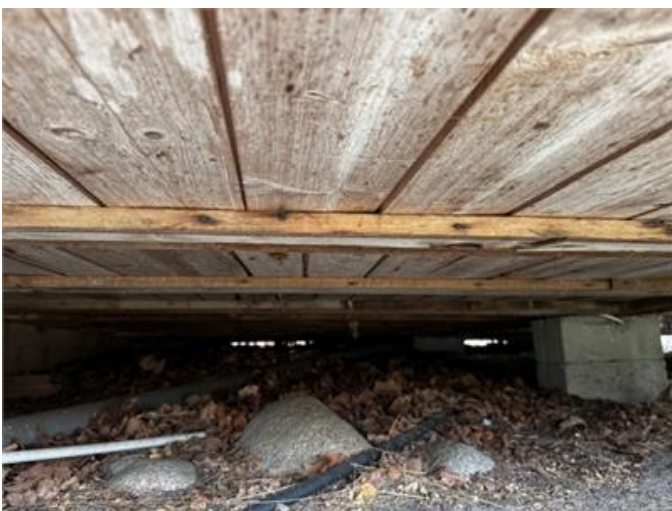
Plintgrund gästhus.

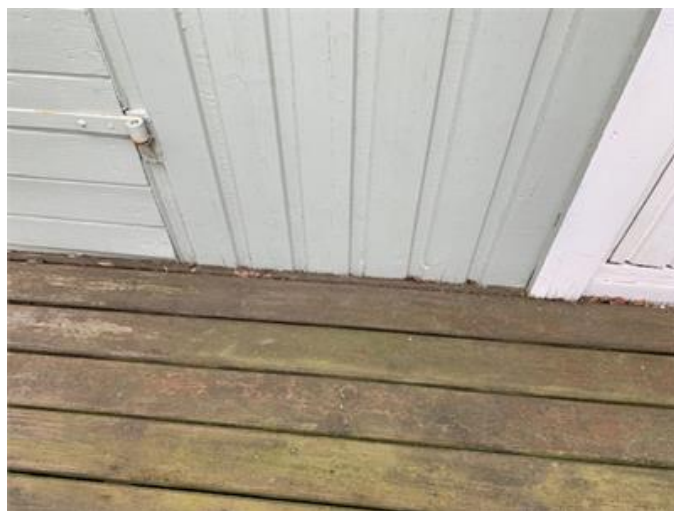
Fasadpanel utan mellanrum mot trädäck innebär risk för skador då t.ex. snö kan samlas i golv/väggvinkel. Samma sak gäller för fasad nära mark.

Inget mellanrum mellan fasad och trädäck.

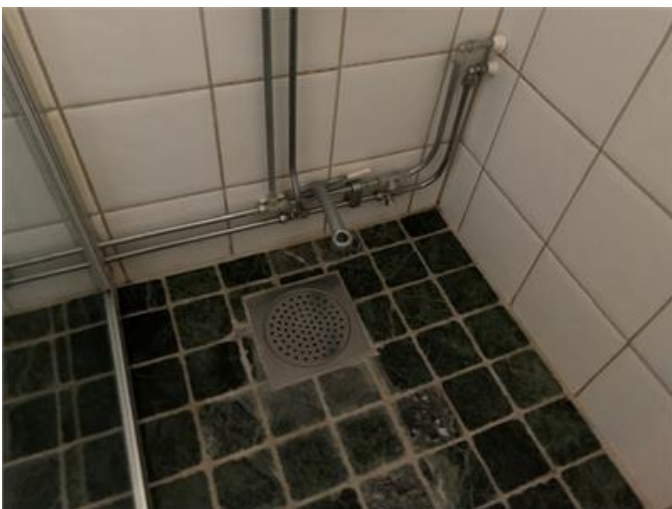
Våtrum med äldre yt/tätskikt och golvbrunnar, även brunn nära vägg, utgör en risk för fuktskador i omkringsliggande konstruktioner då funktionen kan vara försämrad.

Golvbrunn nära vägg (under 20cm).

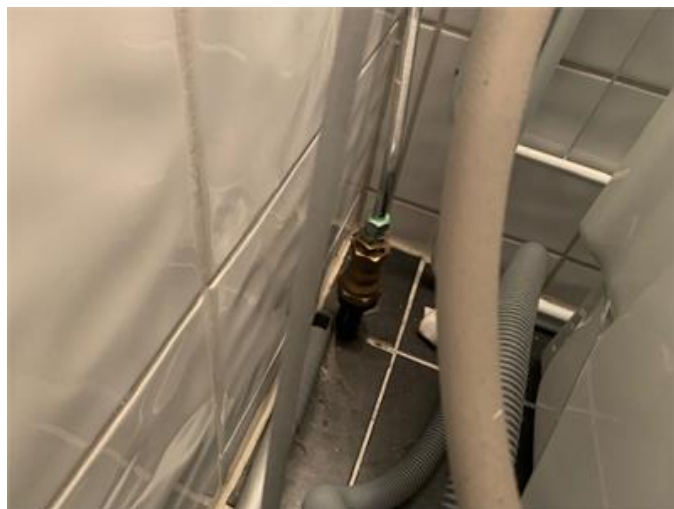
Rör genomföringar i golv samt i vägg i dusch/badzon kan leda till fuktskador i omkringsliggande konstruktioner.

Rör genomföring i golv tvättutrymme.

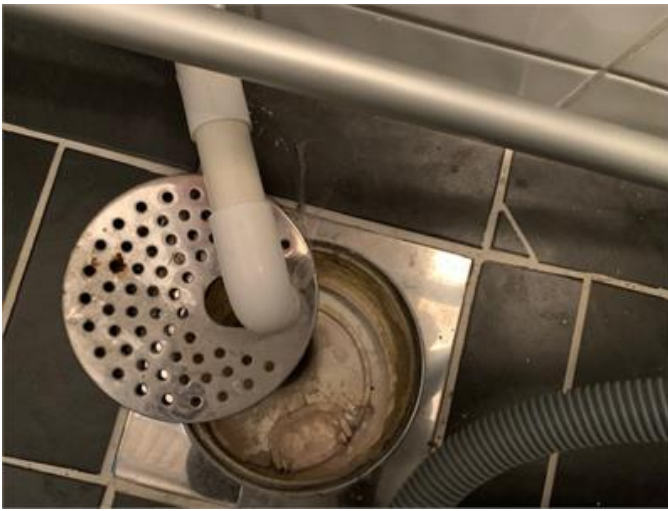
När brunnsmanschett/klämring saknas i golvbrunnen kan detta leda till fuktrelaterade skador i omkringsliggande konstruktioner. (Tvättutrymme).

Golvbrunn i tvättutrymme utan  
klämring/brunnsmanschett.

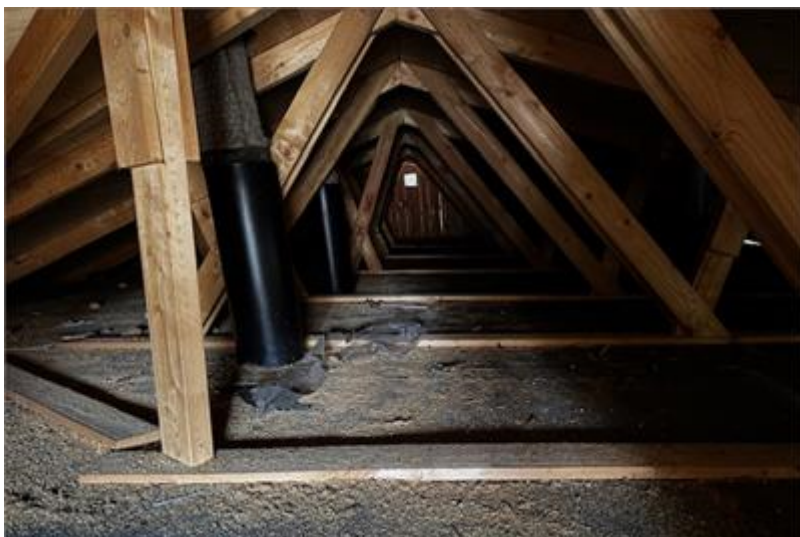
Stickprovsmässig fuktkvotsmätning i underlagstaket uppmättes till 8% och normal lukt upplevdes. Det kritiska gränsvärdet för mikrobiell tillväxt brukar anges till 17% fuktkvot. (FK) eller 75% i relativ luftfuktighet (RF).

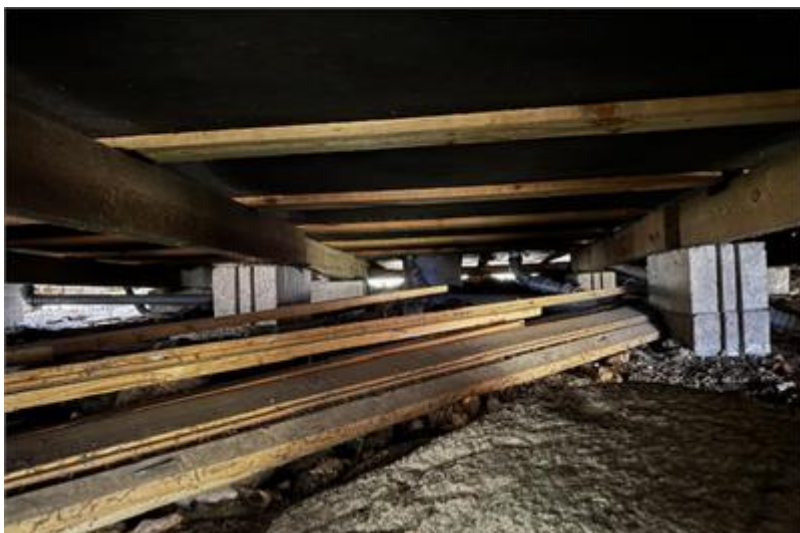
Organiskt material noteras på mark, främst virke men även löv etc. som blåser in under huset.

Avloppsrör är avsedda för inomhusbruk (gråa rör).
