## Utlåtande över ÖVERLÅTELSEBESIKTNING

Borgholm Sjöstorp 1:72  
Grankullavägen 171

### Överlåtelsebesiktning för säljare enligt SBR-modellen

Besiktningsdag: 2025-04-09 kl 1300

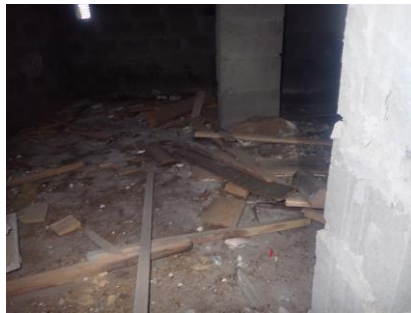
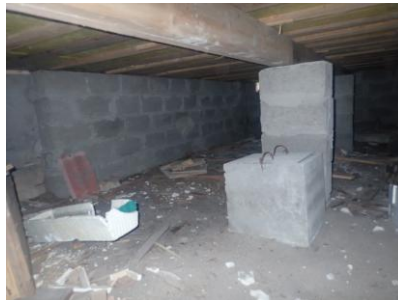
Grund under tillbyggnad

Det förekommer en del organiskt material

Marken består sand som är torr

Cuprinolbehandlat trävirke förekommer i grunden

Fuktkvoten uppmättes till 18,5% i bärlina vid stickprovskontroll

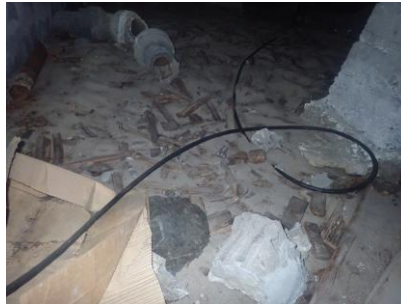
Grund under gamla delen

Mycket organiskt material kvarlämnat i grunden

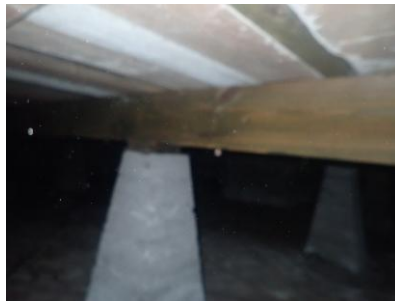
Cuprinolbehandlat trävirke förekommer i bärlinor, balkar och syll

Marken består av sand som är torr

Fuktkvoten uppmättes till mellan 17,2% och 20,2% i trävirke vid stickprovskontroll

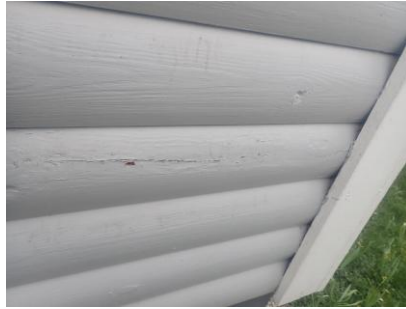
Det förekommer rötskador på träpanelen

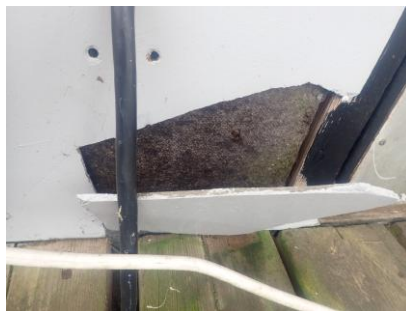
Det förekommer skador på eternitfasaden  
Under eternitfasaden finns en asfaboard

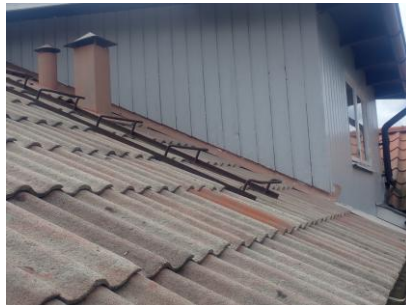
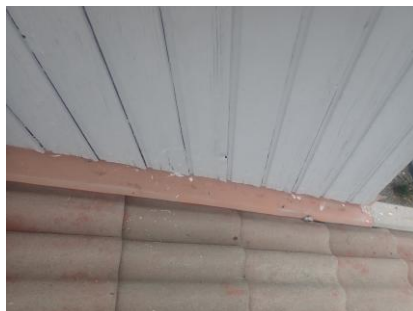
Träpanel på takkupa har rötskador i nederkant

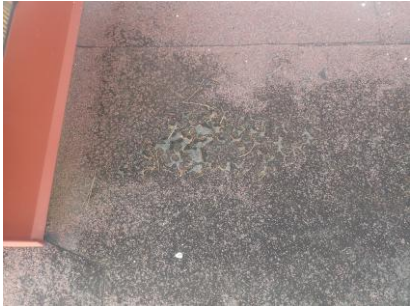
| <b>Yttertak:</b> | <p>Tak över affärslokalen består av ytpapp, mindre sprickor förekommer</p> <p>Taket är föråldrat och har skador, den beräknade tekniska genomsnittliga medellivslängden för denna typ av tak är ca 25 år vilket är passerat</p> <p>Bostadsdelens tak består av betongpannor av äldre modell med svall och underlagspapp<br/>Man får vara medveten om att taket är föråldrat, denna typ av tak har en beräknad teknisk genomsnittlig medellivslängd på ca 30 år vilket är passerat</p> <p>Resterande del av tak består av tegel imiterat plåttak --<br/>På kupa i norr TRP plåt --</p> <p>Rötskador på vindskivor förekommer</p> <p>Hängrännor saknas delvis<br/>Hängrännor baksida är rostangripna</p> |

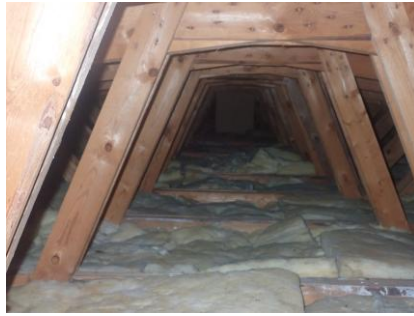
Vind över butiksdel är inte åtkomlig, ingår inte i besiktningen  
Bild tagen genom ventil i gavel mot öster

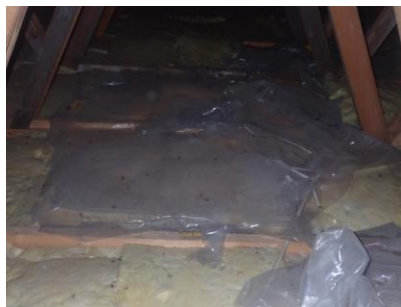
Vind över tillbyggnad i norr, plast ligger förvarat i större mängder vilka kan bilda kondens och fukt

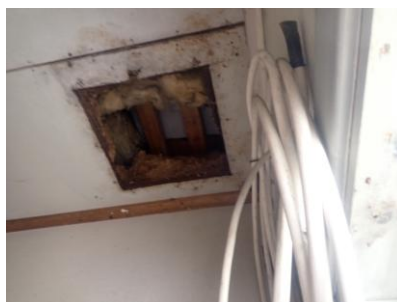
I hörna nordost utrymmet är fullbelamrat  
Har tidigare använts till maskinrum för kylaggregat

Gammal fuktskada i tak som inte är återställt

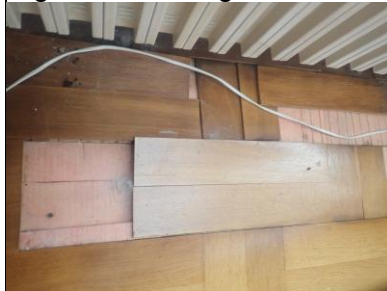
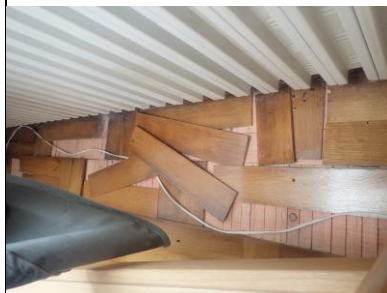
Under fönster i söder är golv fuktskadat och spår efter läckage i vägg, orsakat av att fönster stått öppet under en längre tid och regn/snö har slagit in

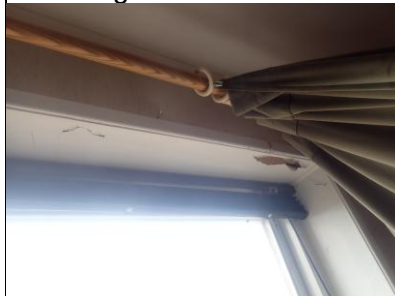
Utsalning fönster är fuktskadat i över kant

Omfattning till läckage är okänt

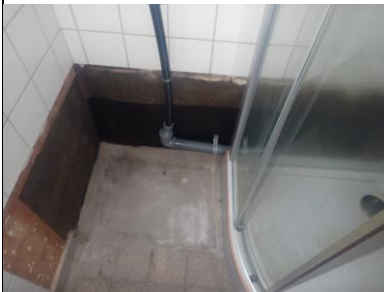
| <b>Badrum:2</b> | <p>Kakel på vägg och klinker på golv</p> <p>Delar av kakel och klinker saknas efter att badkar har tagits bort och ersatts med en duschkabin<br/>Genom detta är tätskiktet brutet</p> <p>Golvbrunn under duschkabin är inte åtkomlig, ingår inte i besiktningen</p> |

| | <p>Yt- och tätskikt avskrivet pga. av skador och ålder<br/>Se vidare Riskanalys 3:2 – Tätskikt i våtrum</p> <p>Tilluftsventilation i tröskel saknas</p> |

Av åldersskäl och noterade brister är våtrummet i behov av renovering för att undvika eventuella kommande skador

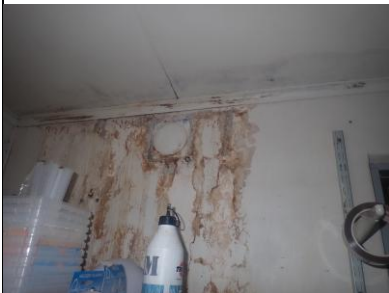
| <b>Mellanrum mot butik:</b> | <p>Fuktskadat i tak och vägg vid murstock</p> <p>Omfattning av läckage i tak och vägg är okänt</p> |

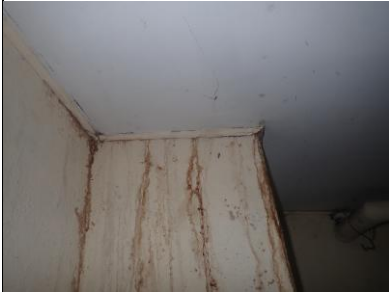
| <b>Pannrum:</b> | <p>Spår efter läckage i tak och vägg vid murstock</p> |

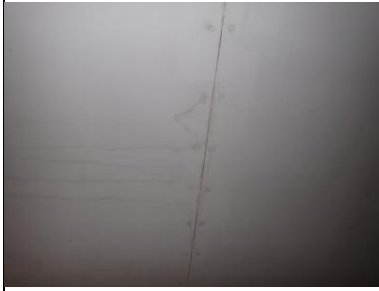
Spår efter läckage längs med tak mot yttervägg

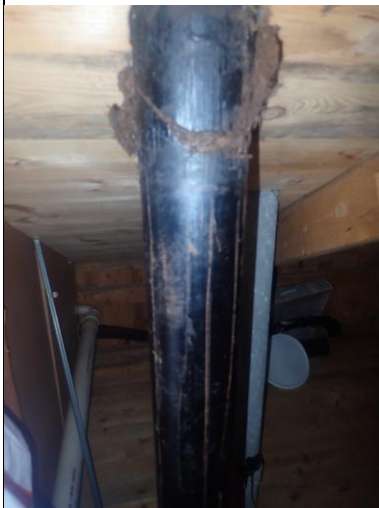
Parallelltak, luftspalten kunde inte kontrolleras  
Gjutjärnsrör och eternitrör förekommer

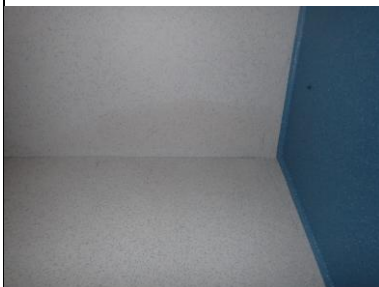
Spår efter läckage i takvinkel mot vägg och i vägg  
Omfattning av läckage är okänt

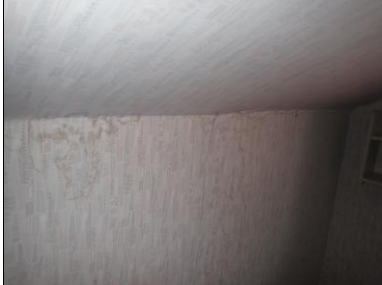
Spår efter läckage i takvinkel och vägg mot kattvind

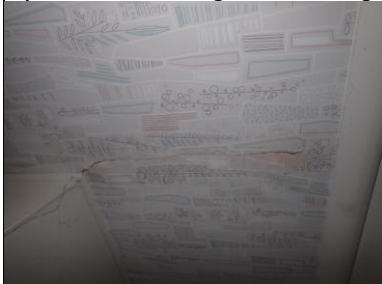
Spår efter läckage i tak vid garderob

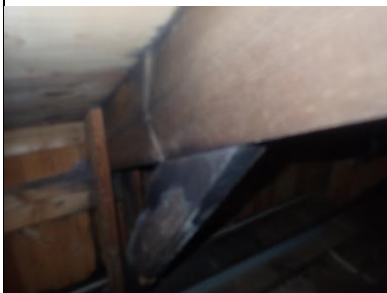
Spår efter läckage från skorsten

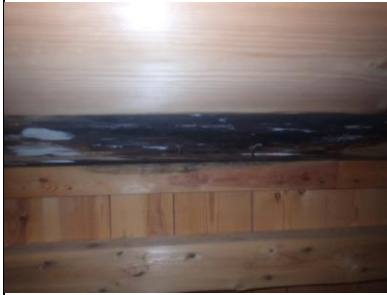
Spår efter läckage i takfot över vardagsrumsfönster

Se även fuktskada i utsalning vardagsrum

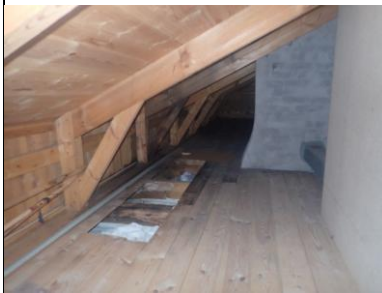
Golv upptaget efter åtgärd, ej återställt

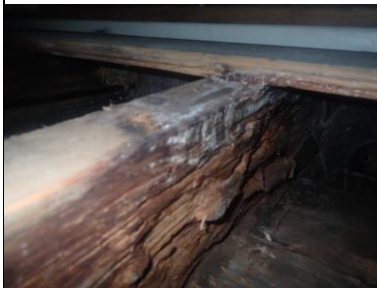
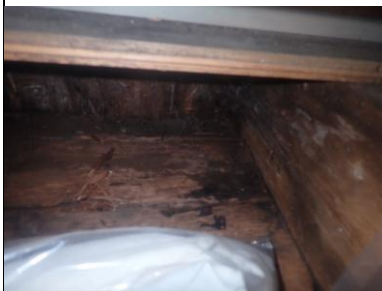
Röt/insektskadade skadade bjälkar förekommer

Information saknas men mest trolig orsak myrangrepp

Ingen aktivitet vid besiktningstillfället

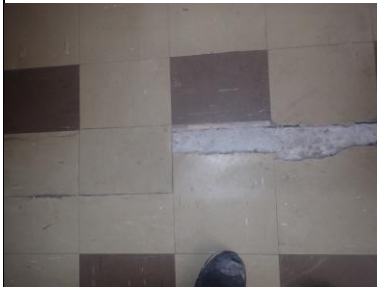
Golv mellan huskroppar, trä möter betong, har satt sig och sprickor förekommer

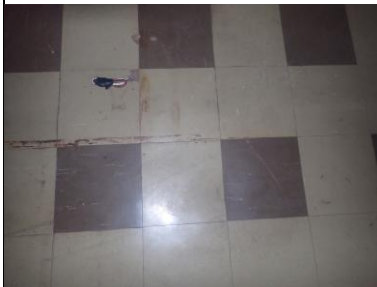
El-kablar kommer upp genom golv

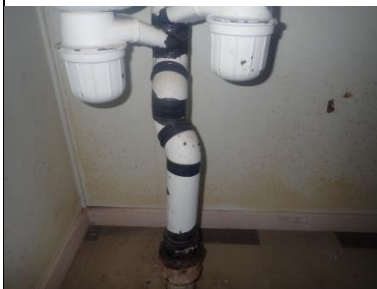
Handfatets avloppsrör provisoriskt lagat
