Lilla Smedby 4:7

Sälstigen 3

## Bilder och beskrivningar

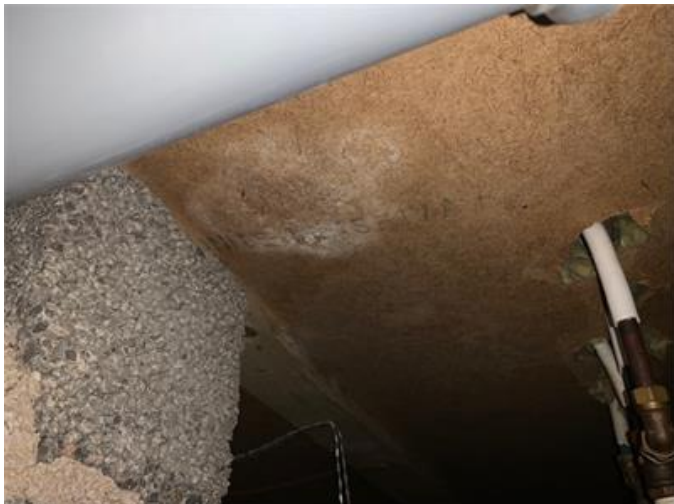
Fläck med förhöjd fukt och mikrobiell påväxt.

Lokalt noteras en fläck med mikrobiell påväxt och förhöjd fukt. Se under bilder.

Det rekommenderas att man undersöker orsak och omfattning av fläcken med påväxt.

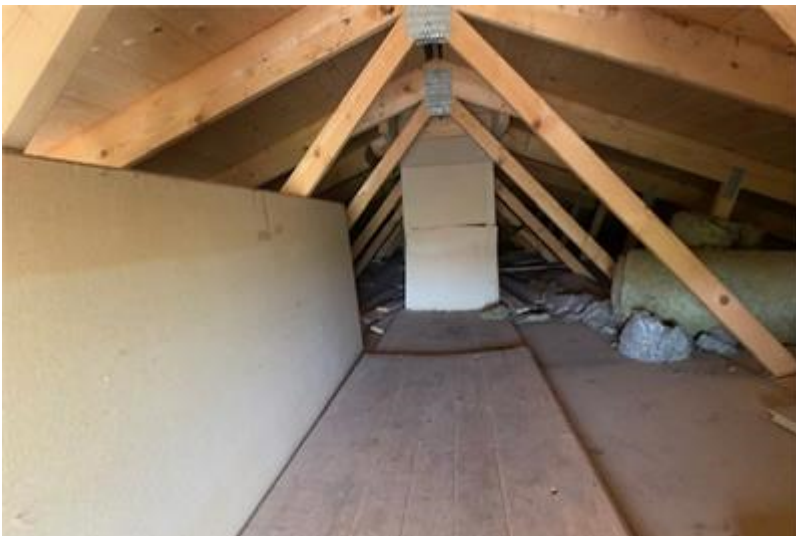
## Bilaga 1 för kontroll av valda konstruktioner

Stickprovsmässig fuktkvotsmätning i underlagstaket uppmättes till 11% i båda vindarna och normal lukt upplevdes. Det kritiska gränsvärdet för mikrobiell tillväxt brukar anges till 17% fuktkvot. (FK) eller 75% i relativ luftfuktighet (RF).

Inget avvikande noteras. Det rekommenderas dock alltid att man årligen kontrollerar utrymmet.

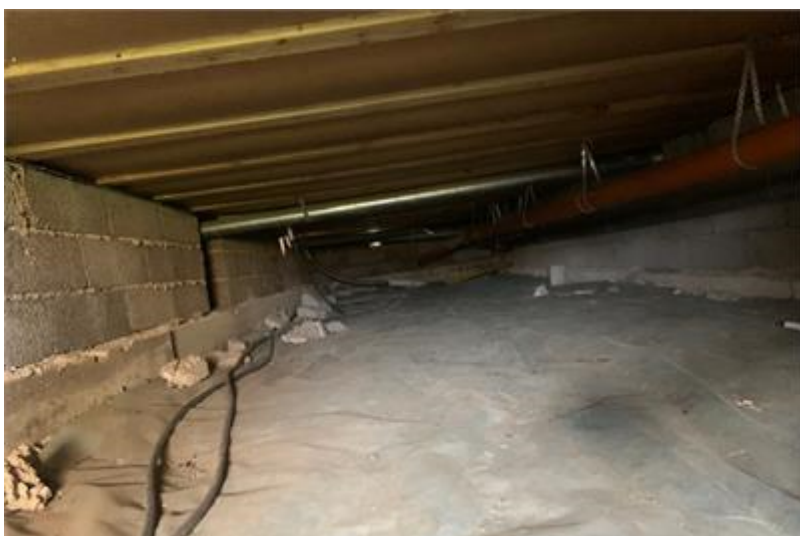
## Bilaga 2 för kontroll av valda konstruktioner

Stickprovsmässig fuktkvotsmätning i trossbotten uppmättes till 17% och normal lukt upplevdes i utrymmet och i bostaden vid besiktningstillfället.

Det kritiska gränsvärdet för mikrobiell tillväxt brukar anges till 17% fuktkvot. (FK) eller 75% i relativ luftfuktighet (RF).

Fuktkvoten varierar under året med kritisk period under sommarhalvåret.

I övrigt rekommenderas att man vidtar fuktdämpande åtgärder. Marken är redan plastade vilket är bra. En vanlig åtgärd är sedan att täcka ventiler och installera en avfuktare. Kontakta sakkunnig för rådgivning.
