Utlåtande över ÖVERLÅTELSEBESIKTNING

Borgholm Sverige 4
Storgatan 21 och Trädgårdsgatan 13

Överlåtelsebesiktning för säljare enligt SBR-modellen

Uppdragsgivare: Christina Edvardsson
Uppdragsnummer: 2023-08009

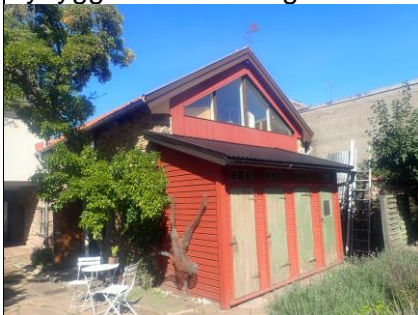
Esmeralda

Allmänt	Putsade väggar och stengolv Fasad av kalksten Elektrisk golvvärme i hela golvytan Enkelfönster med innerrutor Parallelltak –luftning i takfot kunde inte kontrolleras Gamla spår efter insekter Mekanisk ventilation i toalett
Försäljningslokal	--
Toalett	--
Personalrum m kök	--
Loft/övervåning	--
Förråd	Nybyggd förrådsdel i gammal stil –
