## Utlåtande över ÖVERLÅTELSEBESIKTNING

Borgholm Sjöstorp 1:72  
Grankullavägen 171

### Överlåtelsebesiktning för säljare enligt SBR-modellen

Besiktningsdag: 2025-04-09 kl 1300

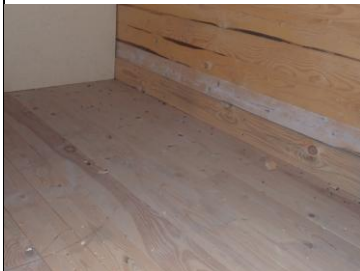
**Kattvind norr:**

Vind över tillbyggnad i norr, plast ligger förvarat i större mängder vilka kan bilda kondens och fukt

Bild tagen från utbyggnad vind i norr --
