Borgholm Solberga 1:42  
2022-10-23

## Utlåtande över ÖVERLÅTELSEBESIKTNING

## Överlåtelsebesiktning för säljare enligt SBR-modellen

Fastighetsbeteckning: Borgholm Solberga 1:42  
Adress: Dahls väg 14  
Postnummer och Ort: 387 50 Köpingsvik  
Kommun: Borgholm  
Fastighetsägare: Helena och Tomas Björn

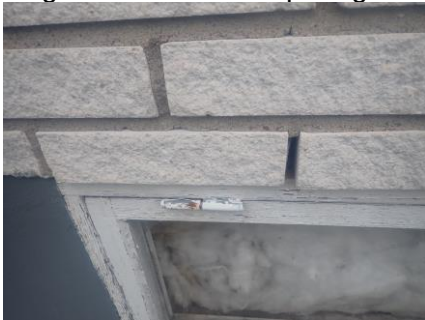
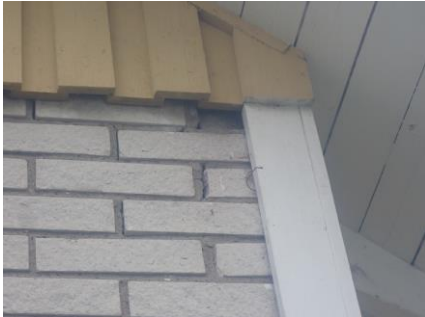
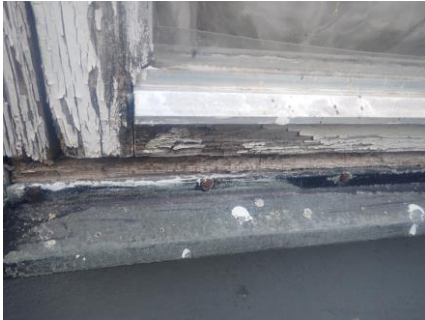
| Fasad: | <p>Några mindre skador på tegelfasaden förekommer</p> <p>Källarfönster har eftersatt underhåll</p> <p>Fönster i pannrum har en ruta utslagen</p> |

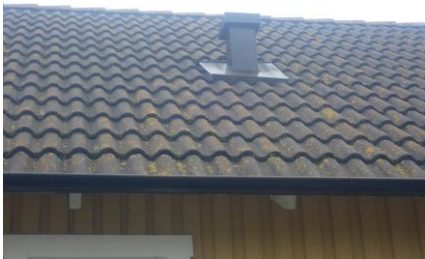
| Yttertak: | Det förekommer mindre påväxt av mossor på norrsida tak |

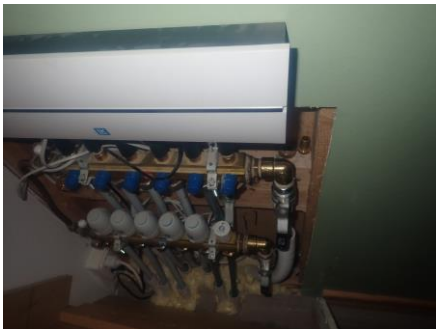
| Trapprum | Vattenfördelning i skåp är inte våtsäkrat<br> |

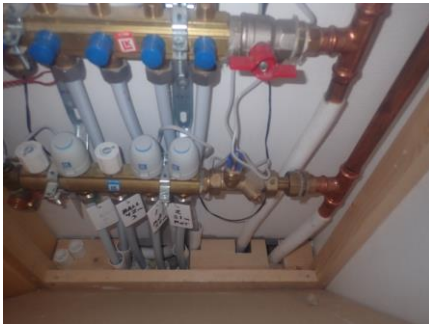
| Entré/hall | <p>Vattenfördelning golvvärme installerat i garderobens utrymme är inte våtsäkrat</p> |

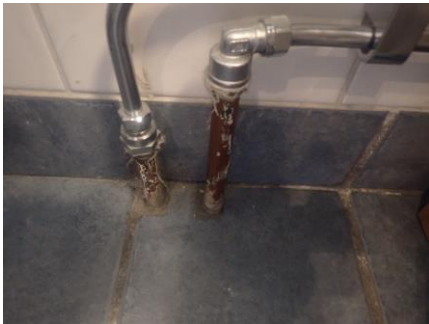
| Badrum | <p>Kakel på väggar och klinkers på golv</p> <p>Rör kommer upp genom golv för nära vägg</p> <p>Se vidare Riskanalys 3:1 – Tätskikt i våtrum</p> |

Då hela tätskiktet täcktes av ytskiktet kunde detta inte kontrolleras

Om en eventuell framtida vattenskada ska täckas av försäkring skall underlag, rördragning och tätskikt vara rätt utfört enligt den tidens gällande branschkrav

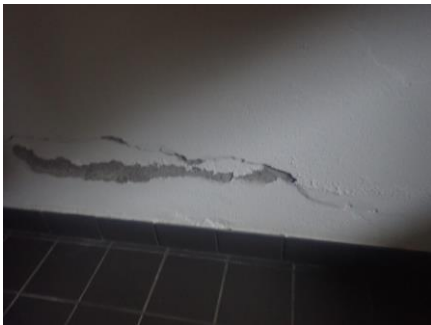
| Allmänt | <p>Delar av källarens golv är upptagna och åtgärdade med gjuten isolerad betongplatta med ovanliggande golvvärme</p> <p>Status på kamin i gillestuga okänt</p> <p>Det förekommer blåbetong i källarväggar</p> <p>Det förekommer fuktgenomslag på ytterväggar<br/>Man får vara medveten om att det utvändiga fuktskyddet kan vara föråldrat</p> |

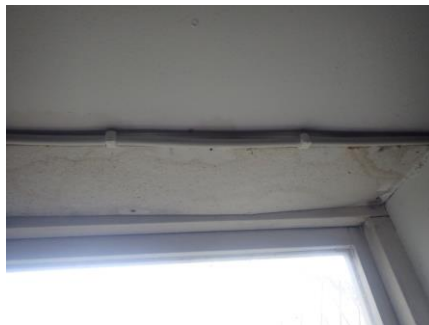
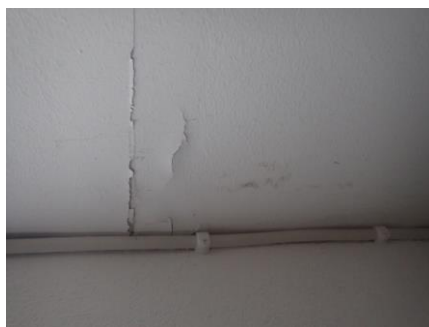
Tvättstuga

Spår efter äldre läckage i källarfönstrets överkant och i tak  
Vid besiktningstillfället fanns ingen förhöjd fuktindikation
