Borgholm Kolstad 34:12  
2022-10-27

## Utlåtande över ÖVERLÅTELSEBESIKTNING

Fastighetsbeteckning: Borgholm Kolstad 34:12  
Adress: Håpegatan 6  
Postnummer och Ort: 387 50 Köpingsvik  
Kommun: Borgholm  
Fastighetsägare: Inger och Bo Eriksson

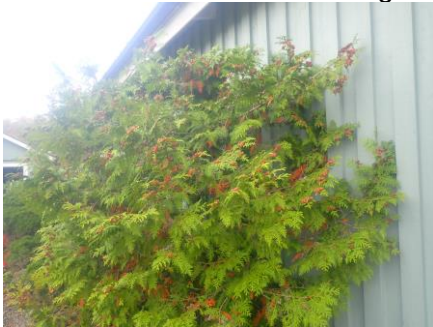
| Mark | <p>Avledning av takvatten i mark finns delvis<br/>Dränering status okänt</p> <p>Det förekommer en del växtligheter runt huset</p> |

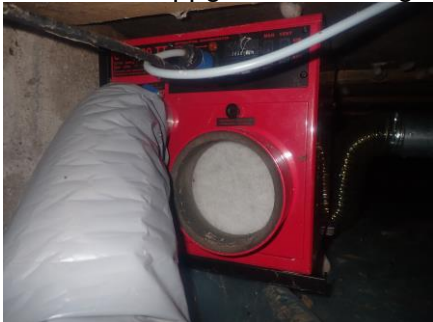
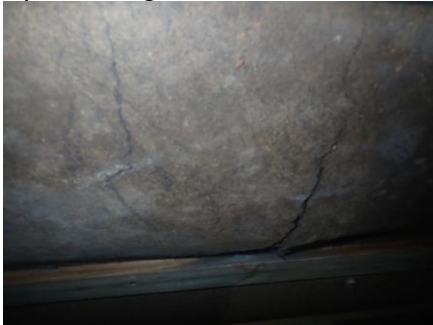
| Grundläggning | <p>Avfuktare installerad i grunden och plast är utlagt på marken<br/>Fuktkvoten uppgick till som högst 12,6% i trävirke</p> <p>Det förekommer tryckimpregnerat i syll och<br/>trossbottenbrädor</p> <p>Spår efter gamla fuktskador i trossbottenskivor</p> <p>Se vidare Riskanalys 3:1 – Grundläggning</p> |

Alla uteluftventilerade kryppgrunder och torpargrunden bedöms som riskkonstruktioner ur fuktsynpunkt, markfukten och grundmurar som är varma på utsidan sommartid kondenserar på kalla insidan i grunden och håller grunden och trävirket naturligt fuktiga, risk för missfärgning och insektsangrepp finns om fuktkvoten överstiger 17% i trävirke

Då det finns en avfuktare installerad i grunden tar denna bort risk för fukt detta under förutsättning att den är i drift 24x7

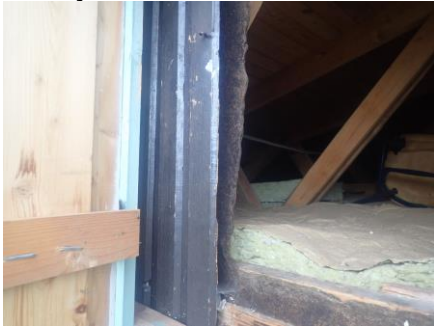
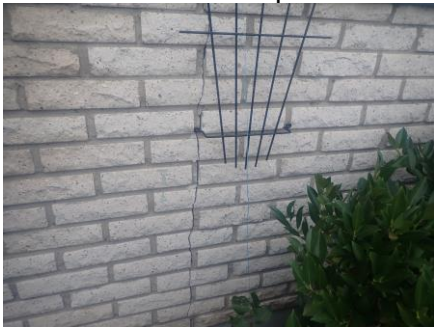
| Fasad: | <p>Fasaden består av träpanel i gavlar och mexitegel på långsidor</p> <p>Den gamla träfasaden sitter kvar bakom tilläggsisolering och nya fasaden</p> <p>En större lodrät sättspricka till vänster om entré</p> |

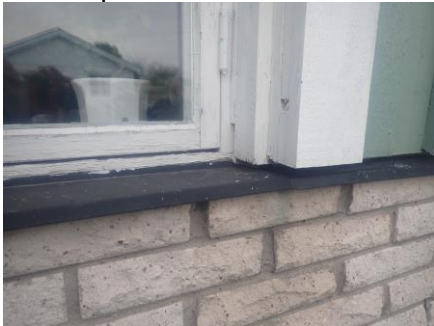
| Dörrar/fönster: | <p>Bakfall på fönsterbleck till vänster om entré</p> |

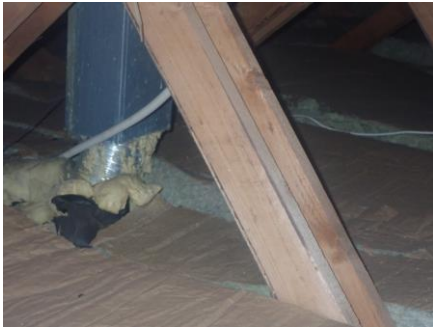
| Vind | <p>Landgång saknas delvis</p> <p>Köksfläktsrör saknar brandklassad nätmatta i hela sin längd</p> |

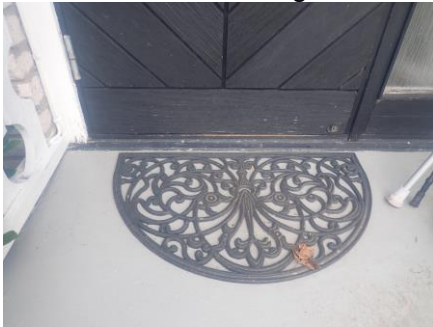
| Övrigt | <p>Gjuten trappa mot syll och fasad</p> <p>Okänt om det finns någon mellanliggande fuktisolering</p> |
