Uppdrag 2023-04002
2023-04-24

Utlåtande över ÖVERLÅTELSEBESIKTNING

Borgholm Östra Greda 5:7
Vialmsvägen 60

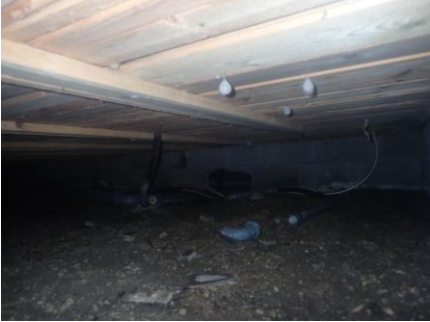
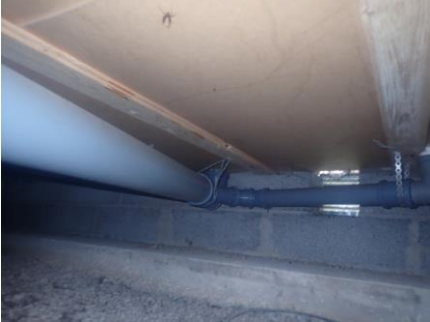
| Grundläggning: | <p>Åtkomst till grunden under äldre delen är inte möjlig att besikta i sin helhet, saknar lucka</p> <p>Marken består av jord</p> <p>Under äldre delen togs stickprovskontroller genom ventiler, som högst uppmättes 20,7% i bärlina precis intill ventil i den norra delen och genom ventil i öster 18,1%</p> <p>Under utbyggnad i väster kryppgrund, marken består av singel Fuktkvoten uppmättes vid stickprovskontroll till 16,9% i trävirke</p> <p>Se vidare Riskanalys 3:1 – Grundläggning</p> |

Alla torpargrunder och uteluftsventilerade kryppgrunder bedöms som riskkonstruktioner ur fuktsynpunkt

Fukt tillförs genom avdunstning av markfukt och genom ventilationsluft främst under sommarhalvåret då varm fuktig luft kondenserar mot den kalla grundsockel. Risk för insekter och rötskador föreligger om fuktkvoten i trävirket överstiger 17%
