## Utlåtande över ÖVERLÅTELSEBESIKTNING

Borgholm Tegen 5  
Såningsvägen 10

### Överlåtelsebesiktning för säljare enligt SBR-modellen

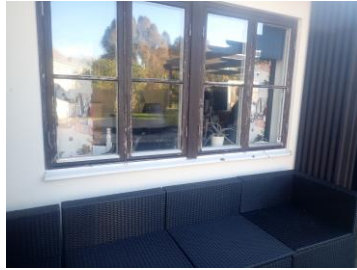
<b>Allmänt:</b>	-
<b>Mark:</b>	Avledning av takvatten finns delvis, leds ut till stenkista inom fastigheten Dränering status okänt
<b>Grundmur/Hussockel:</b>	--
<b>Grundläggning:</b>	Grunden består av en oisolerad platta på mark, med en sandavjämning på ovansidan samt en plastfolie och 70 mm cellplast i de delar som inte är utbytta Över cellplasten ligger en 22 mm spånskiva  Mot yttervägg ligger 70 mm mineralull+70 mm träregel med 70 mm mineralull som är spikad mot betongplattan utan syllisolering Detta innan reovering Se vidare riskanalys 3:1 grundläggning
<b>Fasad:</b>	--
<b>Dörrar:</b>	Gångdörr i garage glipar i överkant  Tröskelplåt altandörr vardagsrum, skadad  
<b>Fönster:</b>	Två glas kopplade fönster – eftersatt underhåll

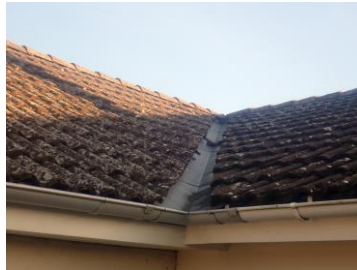
Man får vara medveten om att takpannor och undertak är föråldrat

Den beräknade tekniska genomsnittliga medellivslängden är ca 30 år för denna typ av tak, vilket är passerat

Några takpannor i rännviden har lossnat

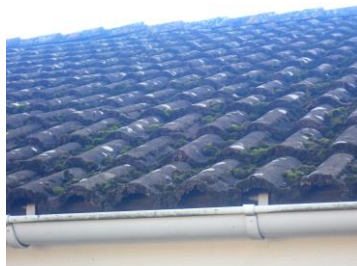
Det förekommer påväxt av mossa på takpannor, främst norrsidan
